# **Relatório de Vistoria de Patologias Prediais**

CSE – Centro Socioeconômico  
Bloco C

Florianópolis  
Outubro, 2011

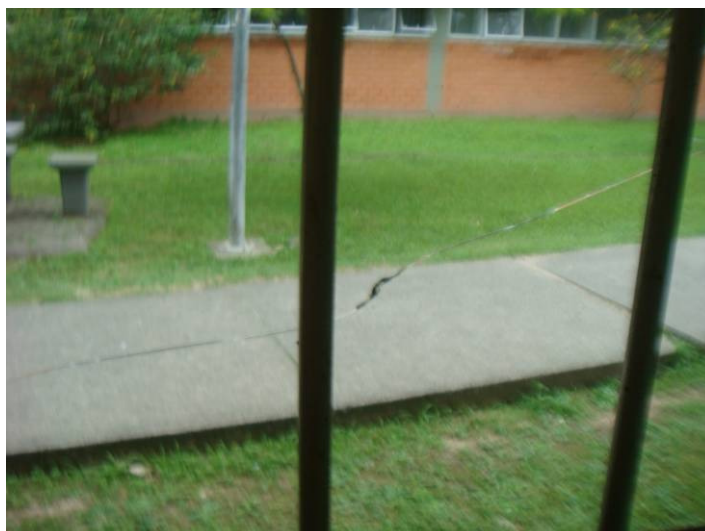
Encontrou-se 3 (três) vidros quebrados, esquadria danificada, fissura de 86 (oitenta e seis) cm e altura e marcas na alvenaria de bolhas de ar.

Foto 03 – Vidro quebrado.

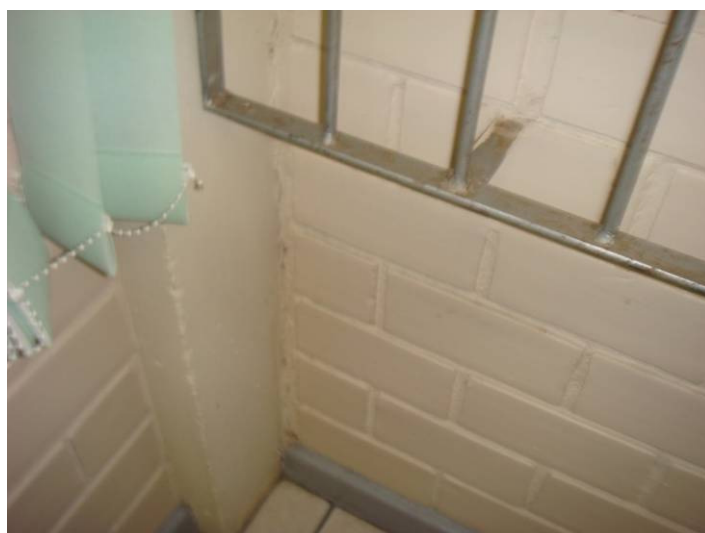
Foto 04 – Fissura na parede.

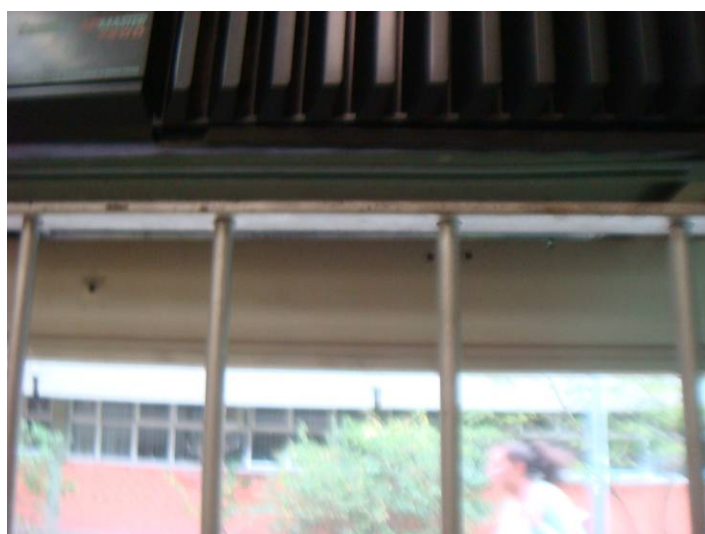
Foto 05 – Esquadria danificada

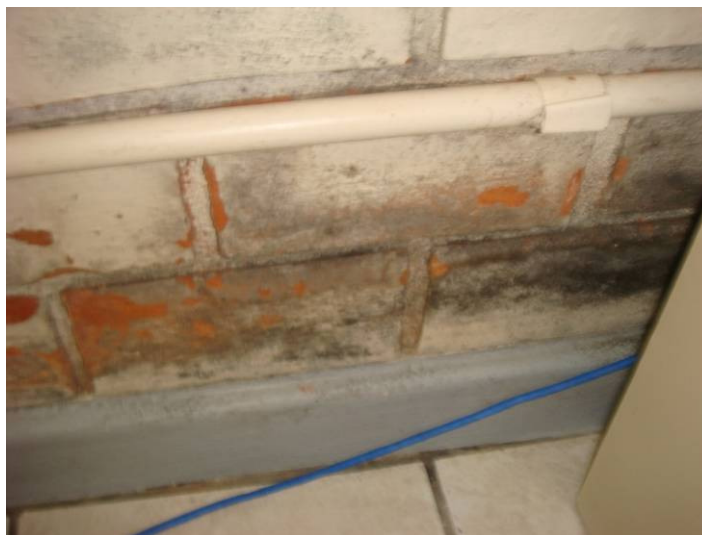
Presença de infiltração na parede dos fundos, em todo seu comprimento e 23 (vinte e três) cm de altura.

Há marcas na alvenaria de bolhas de ar em função da incorreta vibração do concreto.

Foto 06 – Infiltração.

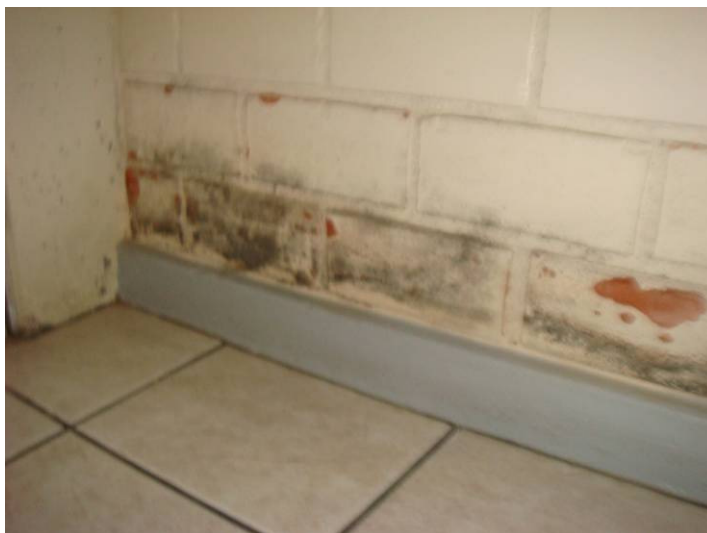
Presença de infiltração na parede dos fundos, em todo seu comprimento e 23 (vinte e três)cm de altura. Alguns tijolos estão quebrados ou lascados ou com furos.

Foto 08 – Mofo na parede devido à infiltração.

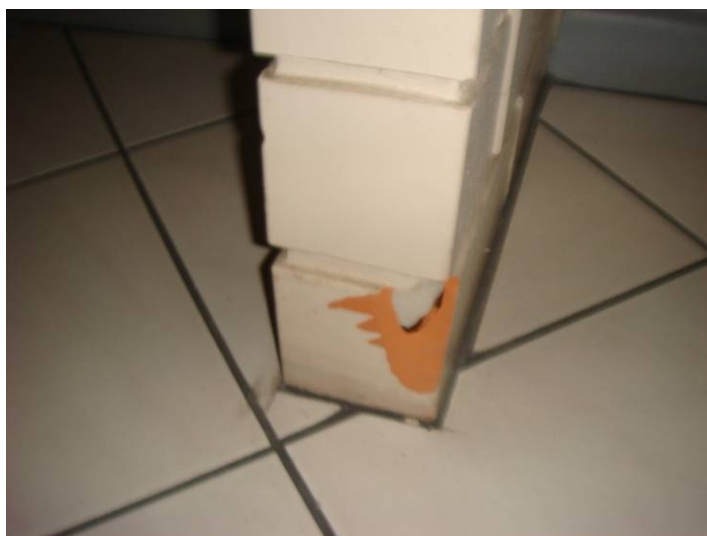
Foto 09 – Tijolo quebrado.

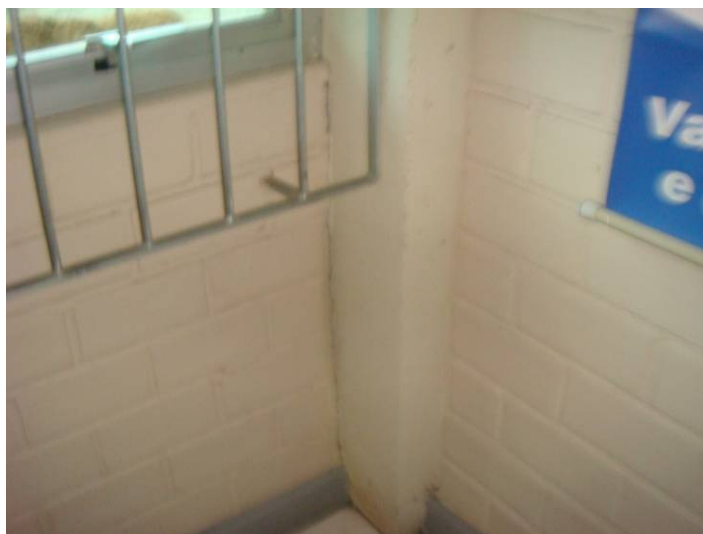
Fissura de 75 (setenta e cinco) cm no encontro do pilar com parede.

Foto 10 – Fissura de 75 cm de altura.

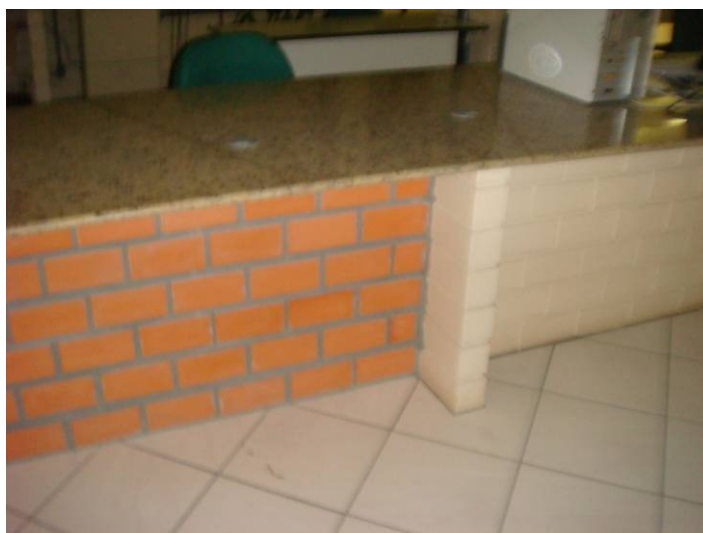
Foto 11 – Falta pintura na bancada.

Falta pintura em parte da bancada e na parede onde antes havia um móvel.

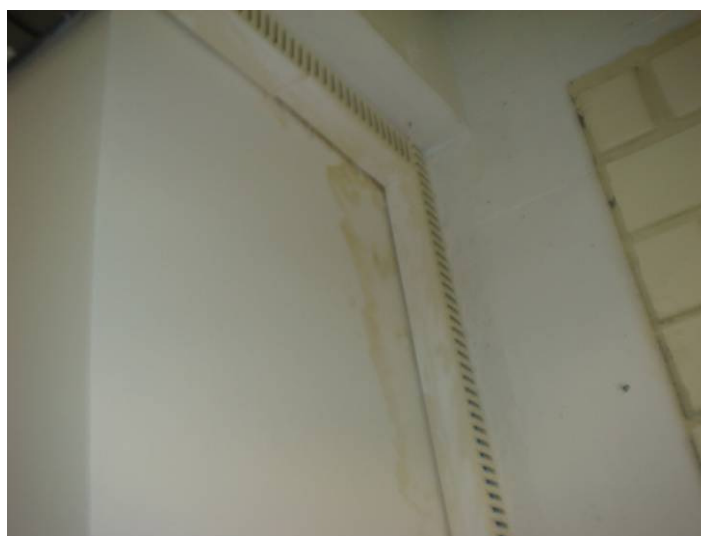
No encontro da paredes com pilar constamos manchas em função da infiltração.  
Encontramos 3 (três) vidros quebrados.

Foto 18 – Infiltração.

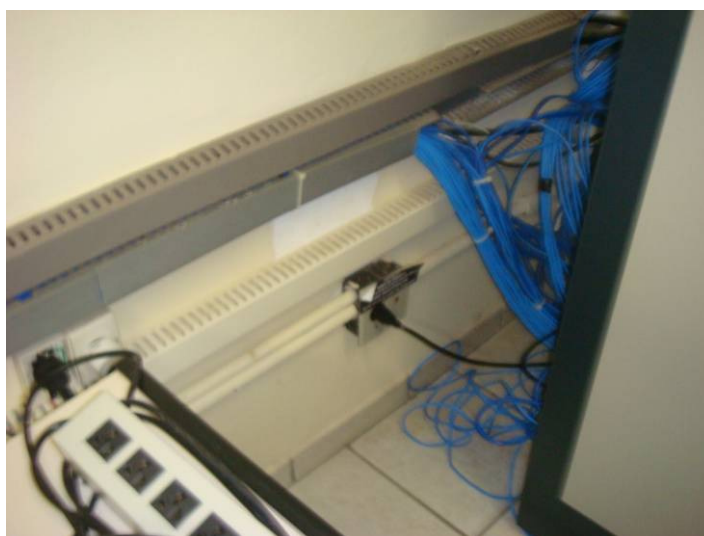
Foto 19 – Canaleta quebrada.

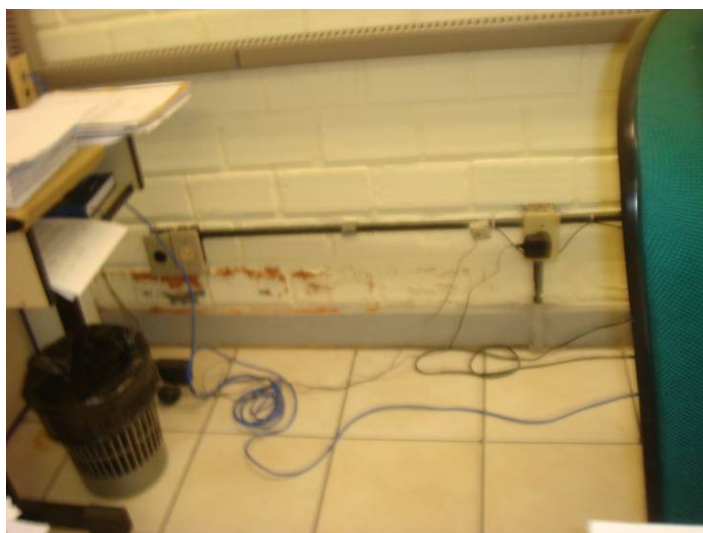
Foto 22 – Infiltração.

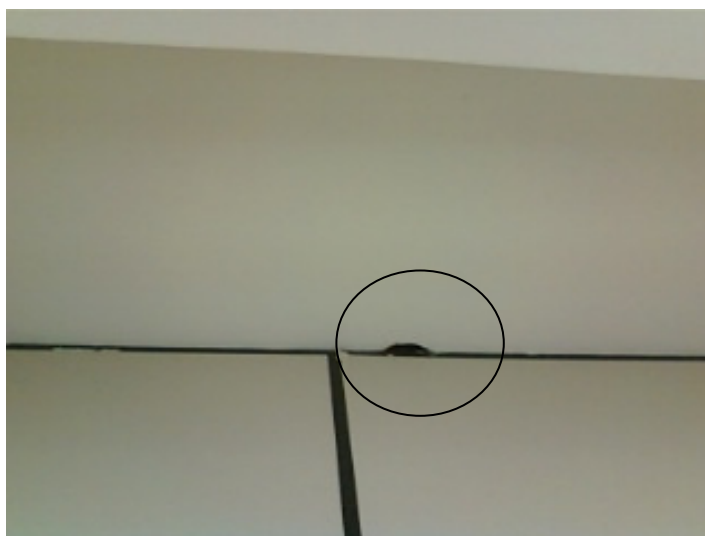
Foto 23 – Viga com danos

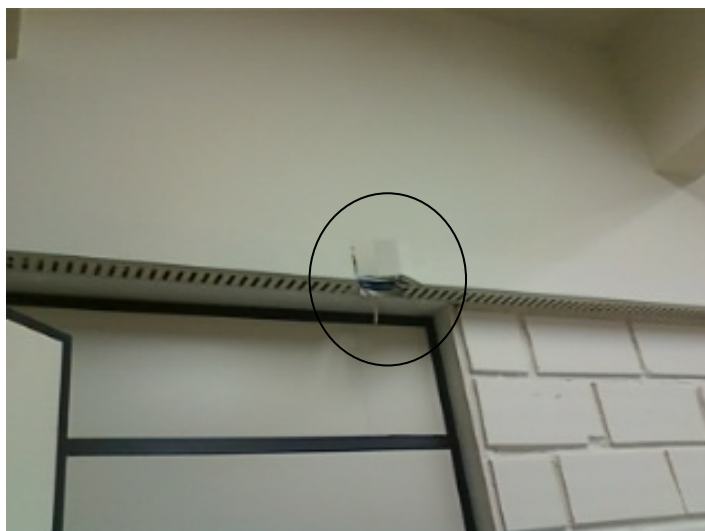
Foto 24 – Canaleta quebrada.

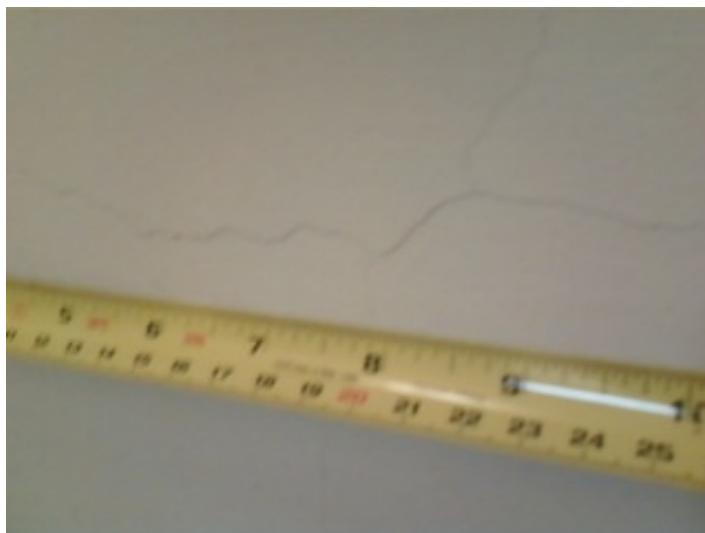
Fissura e rachaduras na parede do lavatório vertical e horizontal, totalizando 2,7 m e infiltração próxima ao lavatório.

Foto 26 – Fissuras.

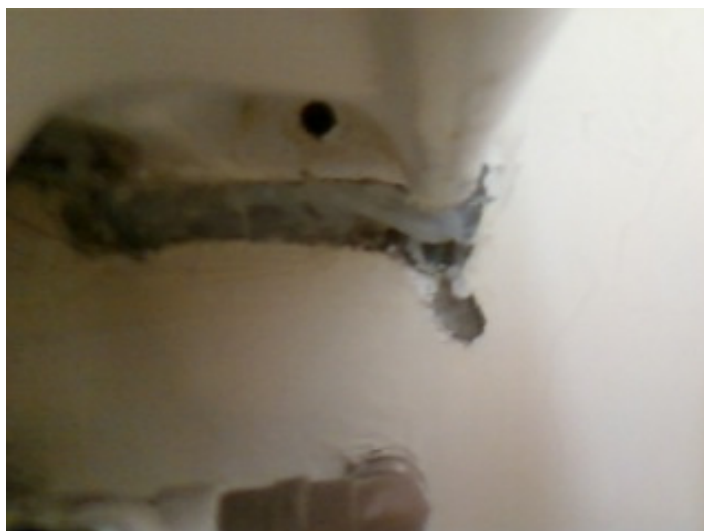
Abaixo do lavatório há descolamento de reboco.

Foto 27 – Descolamento do reboco.

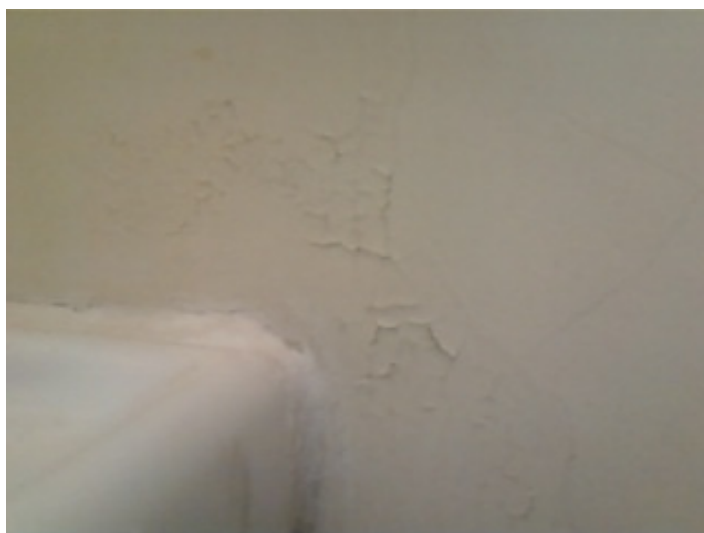
Foto 28 – Infiltração.

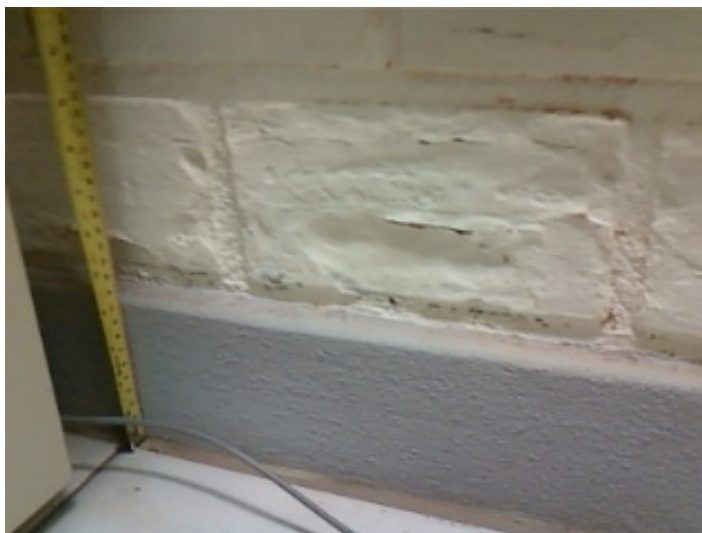
Na parte inferior da alvenaria há presença de mofo que ocorre devido à infiltração da água.

Foto 31 – Infiltração.

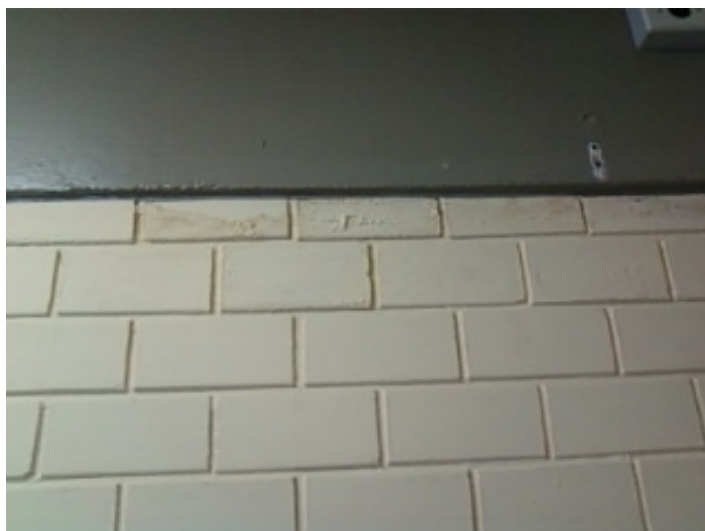
Nos tijolos há infiltração, na parte mais alta, próxima a viga.

Foto 46 - Infiltração nos tijolos.

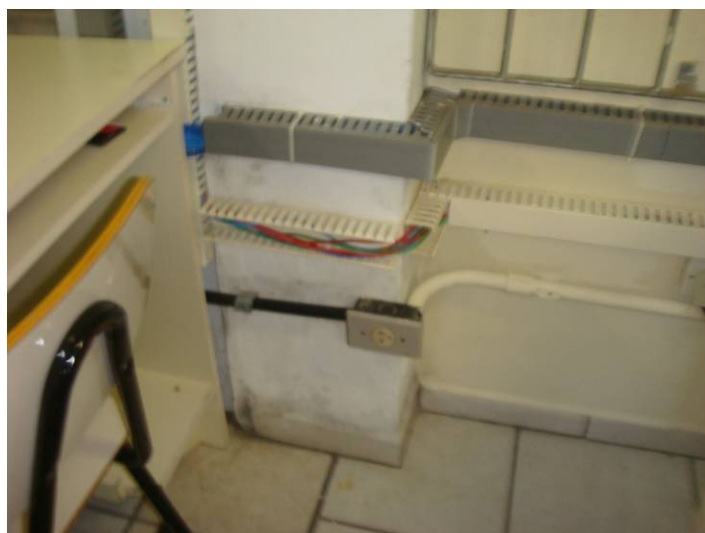
Foto 47 – Canaleta danificada.

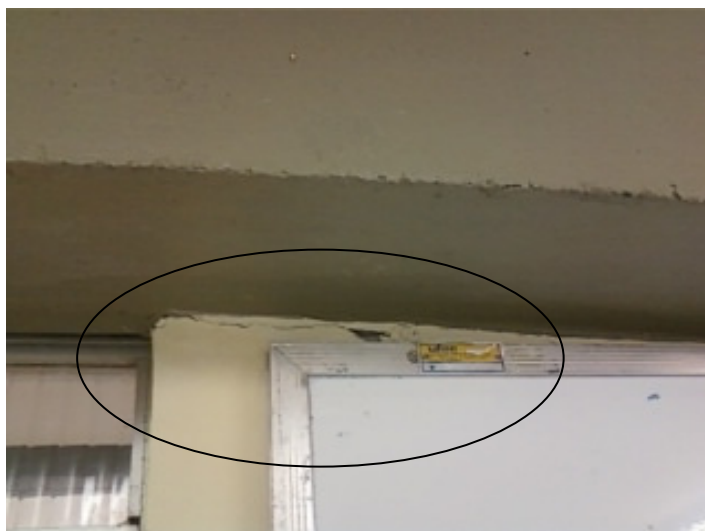
Na sala entre o departamento e o lab. de informática, (redefinido com divisórias), há uma fissura de 2,15m de comprimento em toda parede no encontro do pilar com a viga e infiltração baixa próxima à janela de 0,6 m<sup>2</sup> de área.

Foto 60 – Fissura de 2,15m.

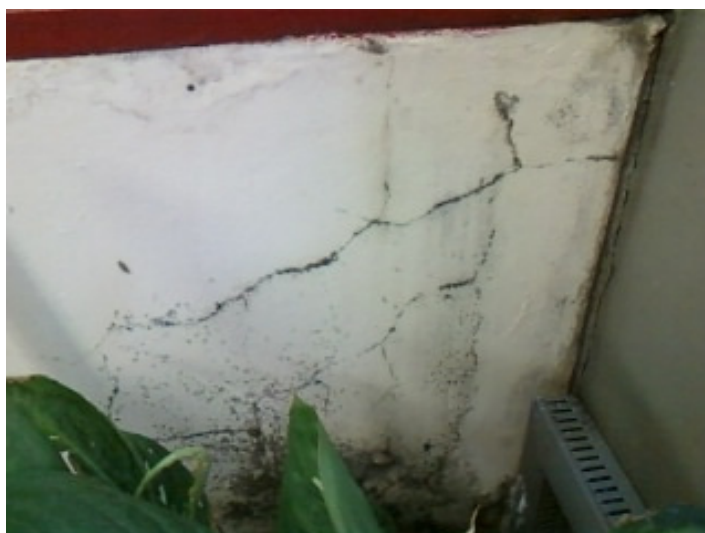
Foto 61 – Infiltração na parte baixa.

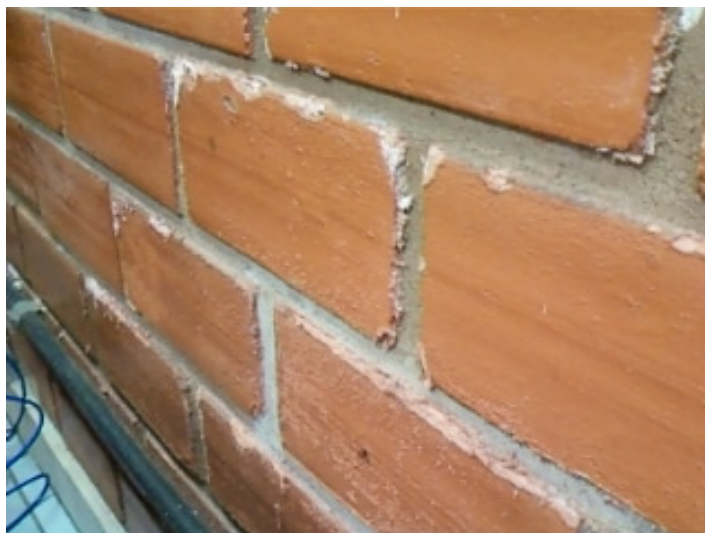
Encontramos a parede da janela de 86(oitenta e seis)cm de altura e a parede sem pintura.

Foto 63 – Infiltração pela parede.

Foi observado que o peitoril precisa de retoque de pintura, bem como precisa retirar a calha da cortina, nivelar o reboco e pintar.

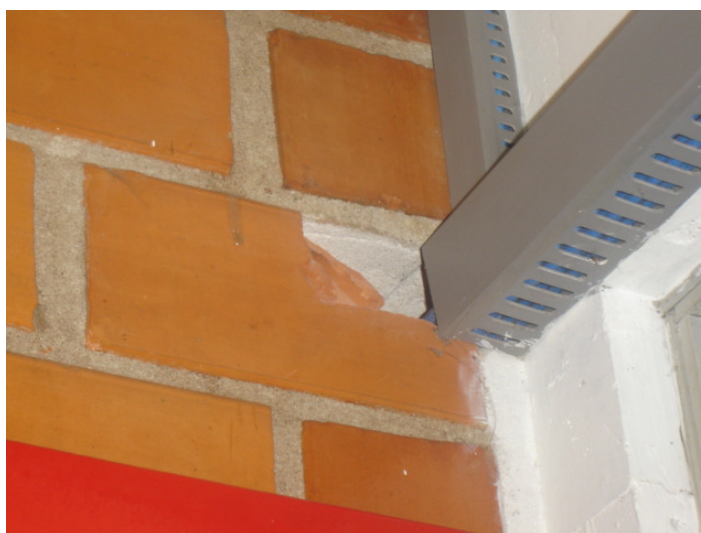
Foram observados alguns tijolos quebrados e outros com furos para passagem de fiação, mas que deveriam ser vedados corretamente.

Foto 67 – Furo no tijolo para ser vedado.

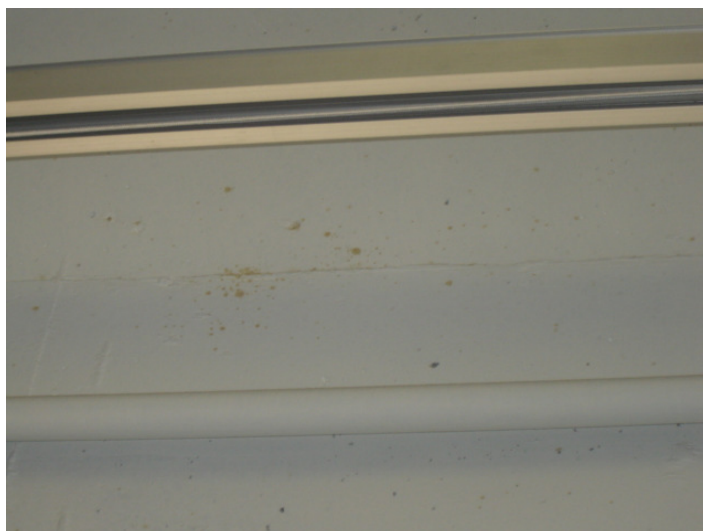
Encontramos infiltração da parede da janela, acima desta, totalizando 1,7m<sup>2</sup> e embaixo, no peitoril (0,85m<sup>2</sup>), para sanar essa situação, faz-se necessário a vedação da janela com silicone.

Foto 68 – Infiltração na viga.

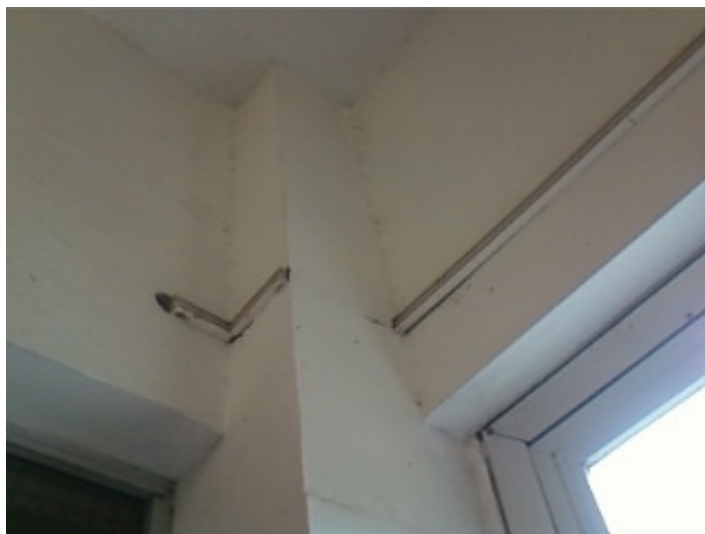
Nos fundos do corredor, próximos as janelas, foram encontradas furos para passagem de fios e uma caneleta sem utilidade.

Foto 74 – Furo na parede de retirada de calha.

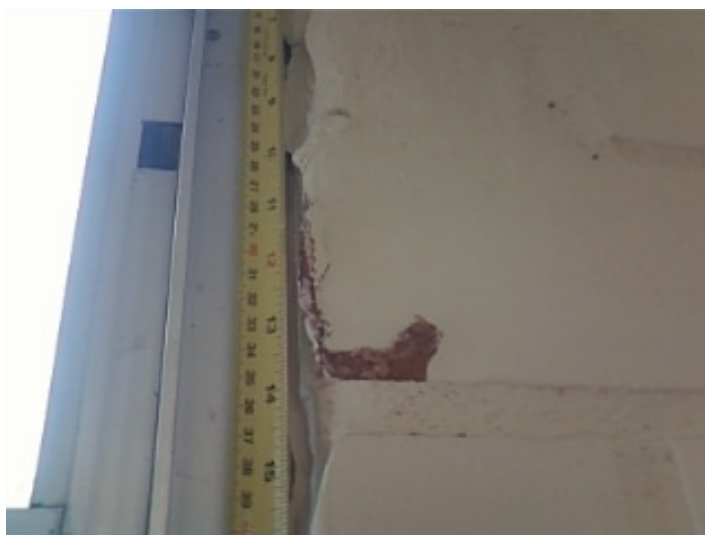
Na mesma parede, observou-se infiltração nos tijolos, o que acarretou manchas na pintura.

Foto 75 – Infiltração no tijolo.

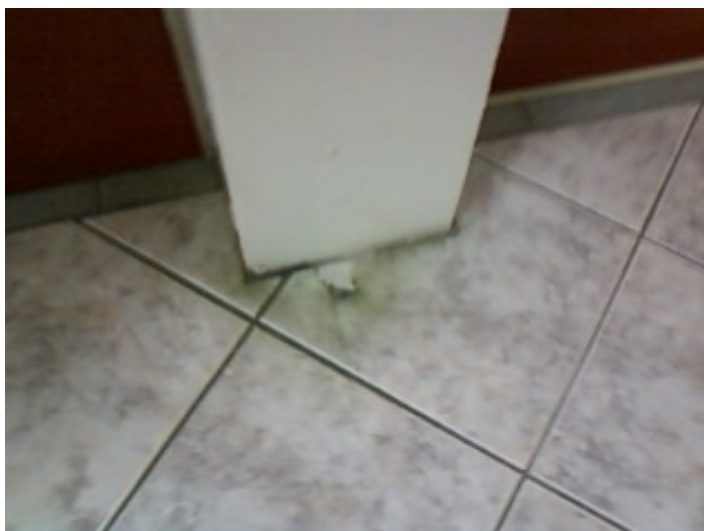
Há manchas no piso cerâmico proveniente, provavelmente, da umidade provinda de um vaso de planta.

Foto 76 – Mancha no piso cerâmico.

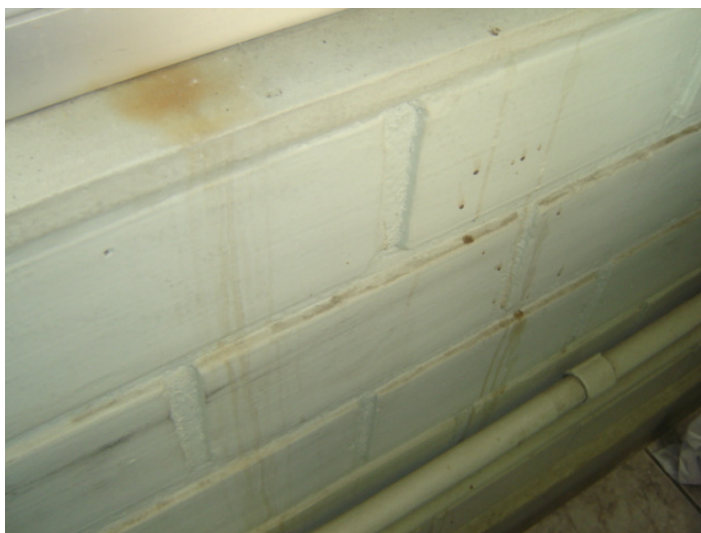
Constatamos a presença de infiltração (2,5m<sup>2</sup>) provinda da janela ocasionada pela vedação inapropriada ou inexistente, de maneira que se faz necessária a vedação apropriada com silicone desta.

Foto 77 – Infiltração no peitoril.

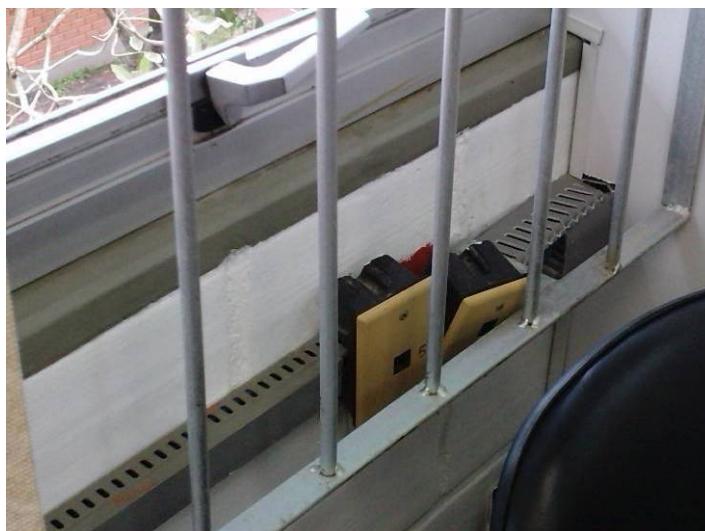
A canaleta de passagem de fios está danificada, bem como duas caixas de passagem.

Foto 81 – Calha danificada.

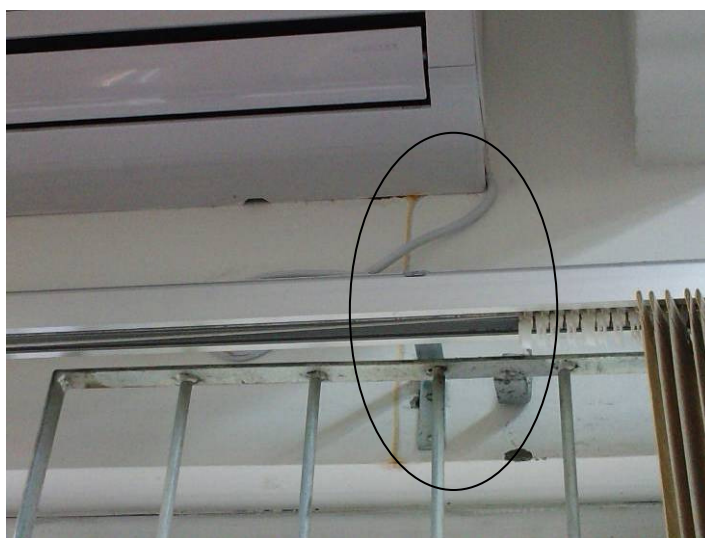
Encontramos infiltração proveniente do ar condicionado que acabou provocando manchas na parede, inclusive descolamento do revestimento (reboco).

Foto 82 – Infiltração.

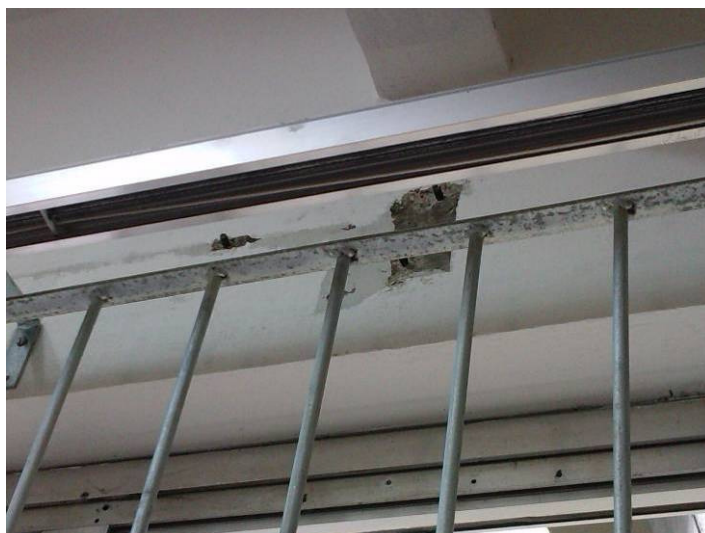
Foto 83 – Descolamento de reboco.

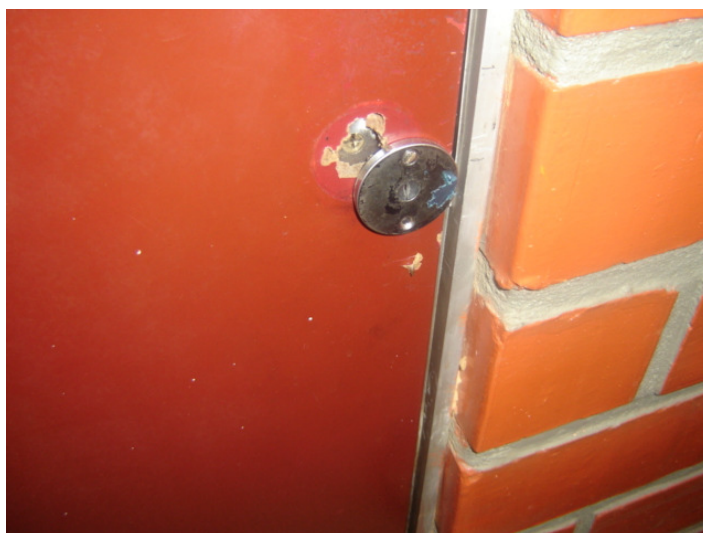
É preciso trocar a fechadura da porta, pois está quebrada.

Foto 85 – Porta com fechadura danificada.

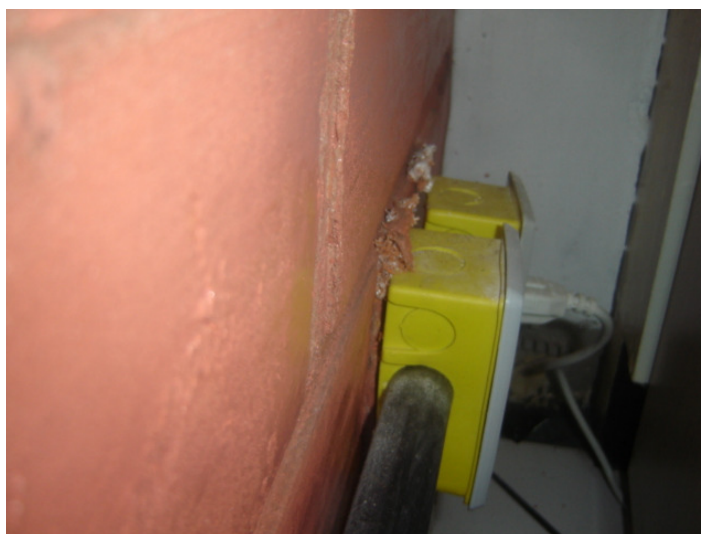
Foi observado infiltração nos tijolos do peitoril da janela, estes estão esfarelados devido a um problema causado pela ascensão capilar, os existentes nesses materiais, quando carregado, causam manchas esbranquiçadas nos mesmos. Quando a água evapora, os sais ficam depositados na superfície dos tijolos.

Foto 87 – Tijolo com umidade.

Outra causa para esfarelamento do tijolo seria o fenômeno chamado expansão da umidade, fazendo os tijolos aumentarem seu tamanho quando úmidos.

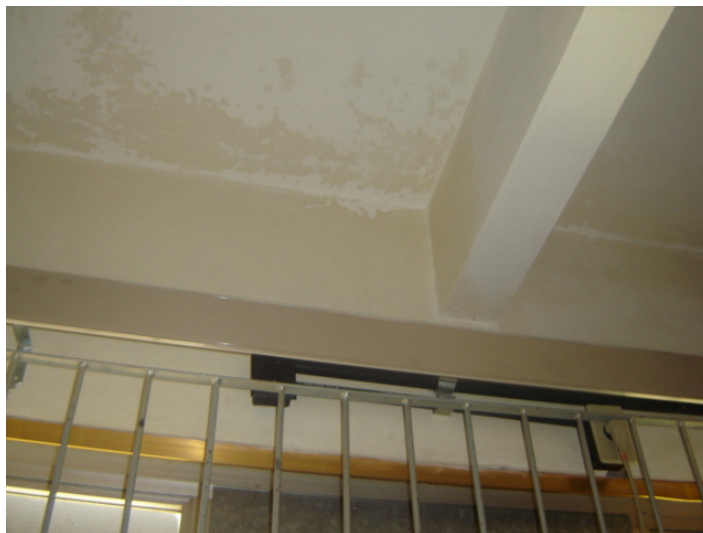
Encontramos infiltração próxima à janela, na viga, provocando manchas na pintura e totalizando uma área de 3,3m<sup>2</sup> ocasionada pela infiltração da água da chuva. Faz-se necessário o tratamento da infiltração e repintura da laje.

Foto 88 – Manchas e infiltração na alvenaria.

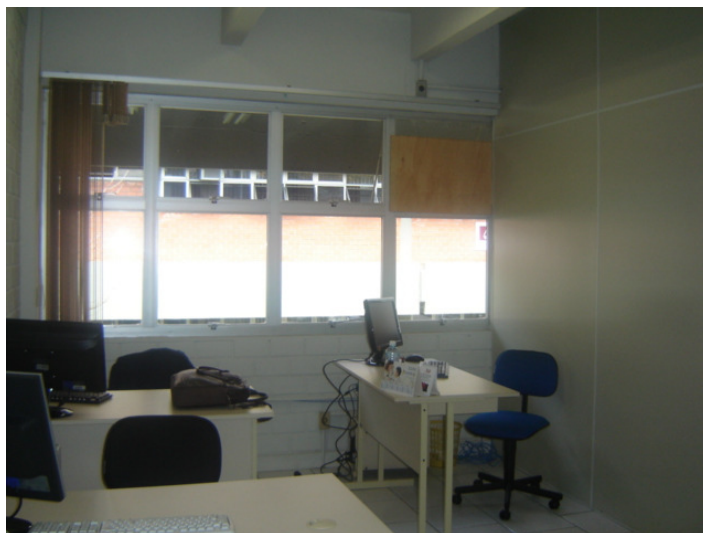
Há uma placa de compensado na esquadria, cobrindo o vão da janela, para colocação de um aparelho de ar condicionado.

Foto 89 – Placa de compensado.

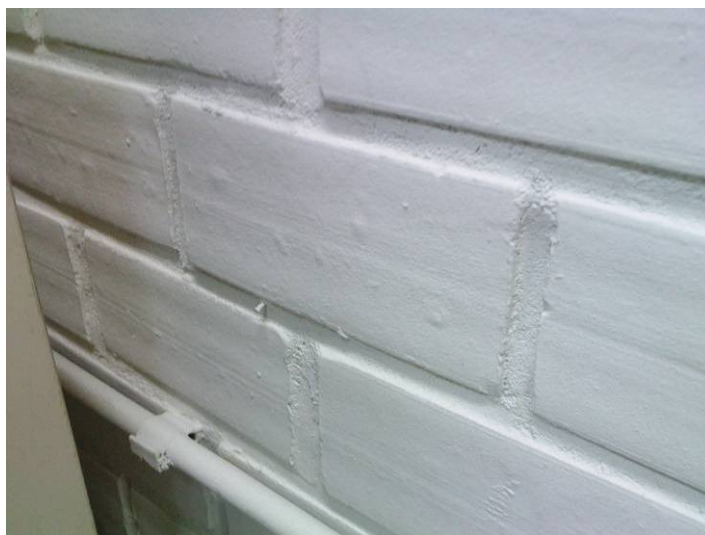
Encontramos infiltração na laje, próximo à janela, totalizando área de aproximadamente 1,45m<sup>2</sup> e na parede lateral de 0,9m<sup>2</sup>, provenientes de capilaridade descendente e da umidade dos tijolos, respectivamente.

Foto 90 - Infiltração nos tijolos.

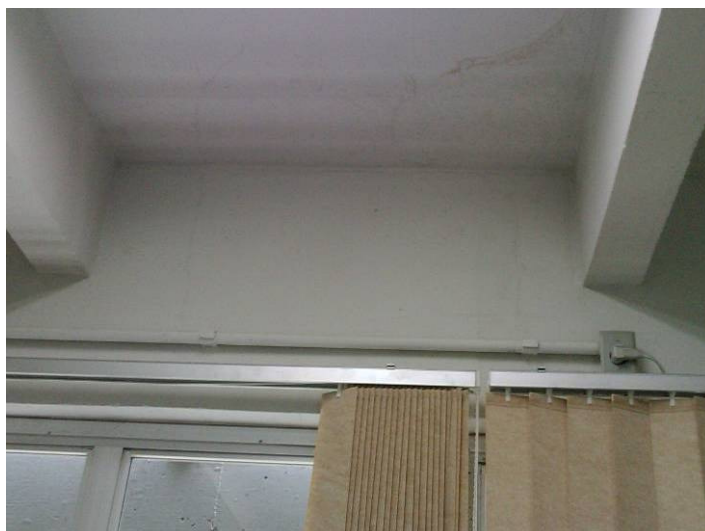
Foto 91 – Infiltração na viga.

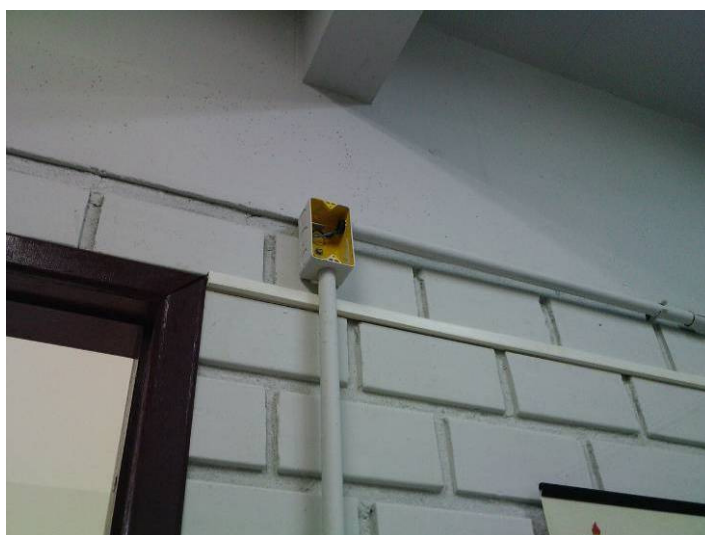
A caixa de passagem está com o espelho danificado.

Foto 92 – Caixa de passagem danificada.

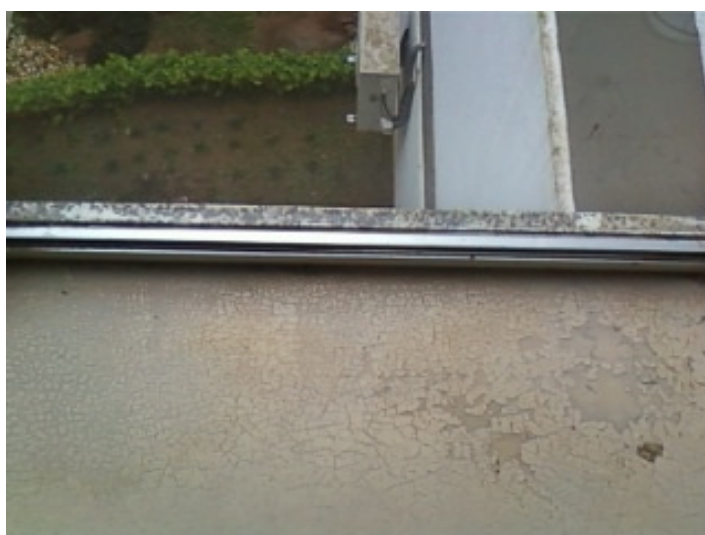
Em alguns pontos, próximo às aberturas, o epóxi está manchado devido à incidência dos raios solares.

Foto 95 – Piso Epóxi com manchas.

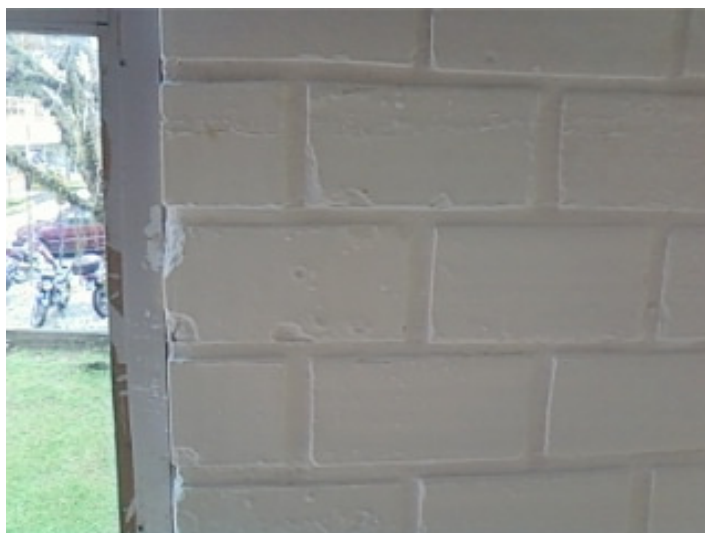
Nos fundo do corredor, próximo ao NEPAD e NPGO, encontramos infiltração nos tijolos causada pela expansão da umidade, fazendo os tijolos aumentar seu tamanho

quando úmidos, neste caso os tijolos foram raspados e pintados, seria uma maneira de corrigir temporariamente o problema, visto que a infiltração não foi sanada e provavelmente voltará a trazer danos para o material.

Foto 96 – Tijolos com infiltração.

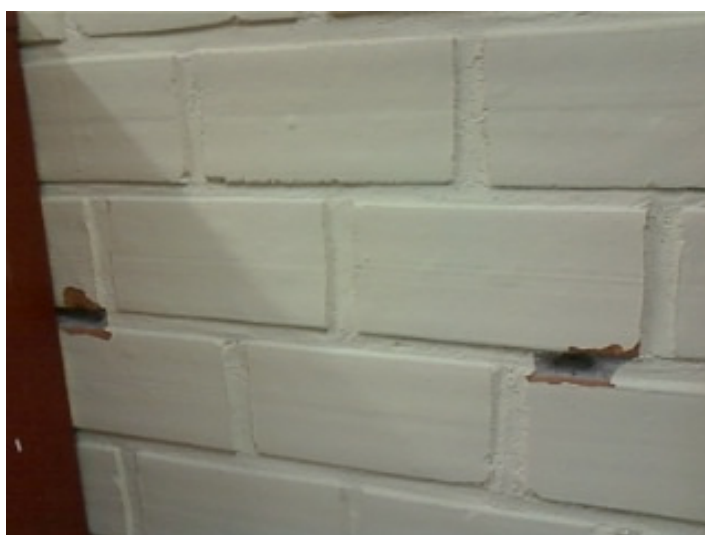
Em alguns pontos encontramos marcas na alvenaria ocasionadas em função da necessidade de fixação e algum objeto.

Foto 97 – Alvenaria danificada.

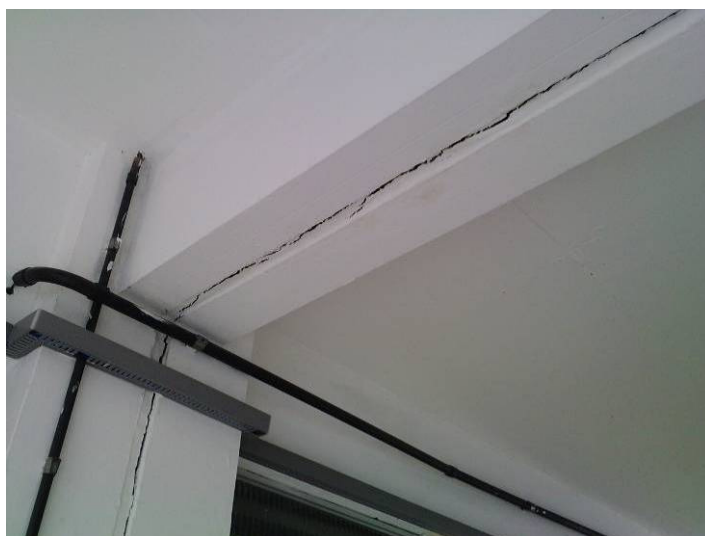
Próximo à sala 18 encontramos uma fissura de ligação entre os pilares e laje de piso de aproximadamente 2 cm de espessura.

Foto 98 – Fissura na junta de ligação no pilar e na viga.

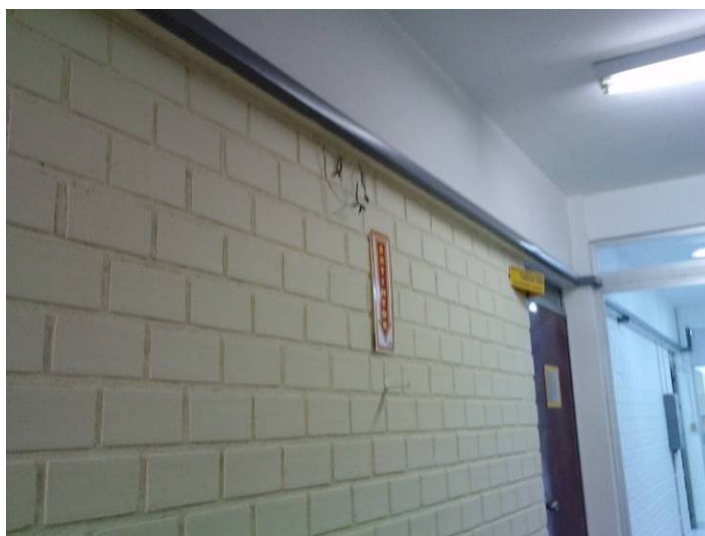
Foi observado a ausência de 1 (um) extintor e a necessidade de retoque de pintura acima da caixa de distribuição.

Foto 99 – Ausência de extintor.

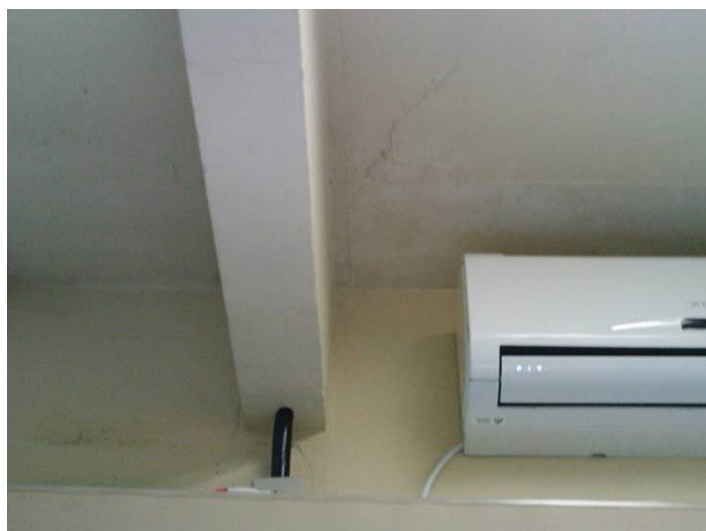
Próximo ao ar condicionado, encontramos manchas provocadas pela infiltração proveniente da cobertura da edificação.

Foto 106 – Infiltração próxima ao ar condicionado.

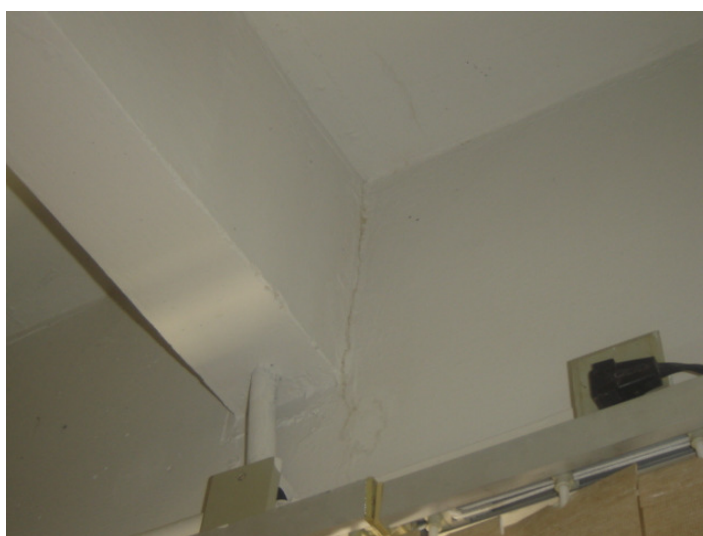
Junto com as manchas de infiltração, notamos também algumas fissuras, totalizando 2,8m.

Foto 109 – Fissura.

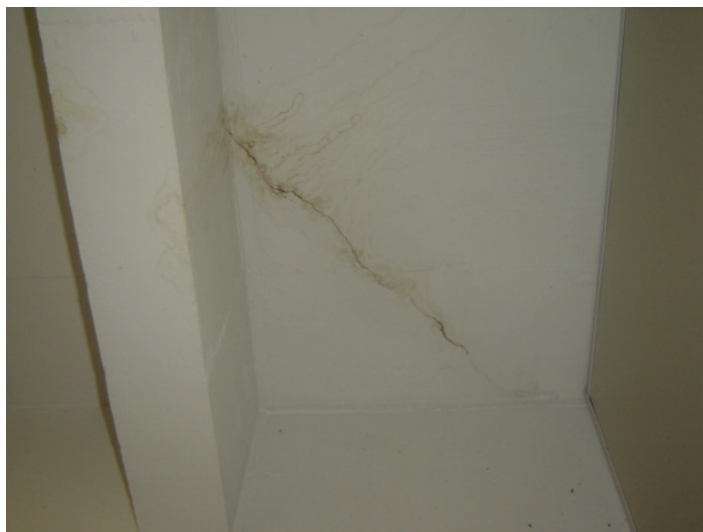
Há duas fissuras na laje do teto e manchas provenientes da infiltração da laje de cobertura, totalizando 3,7 m.

Foto 110 – Manchas causadas pela infiltração.

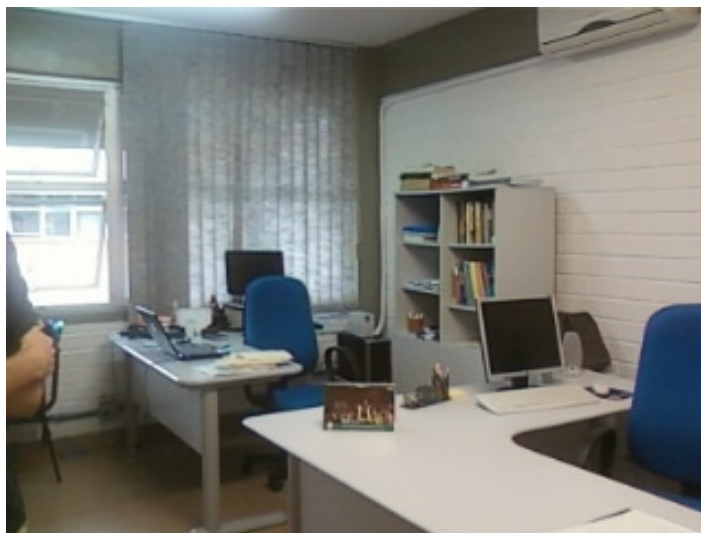
O piso da sala ainda é piso epóxi, sugere-se a troca deste por piso cerâmico, totalizando 17m<sup>2</sup>.

Foto 111 – Piso epóxi e pintura para fazer.

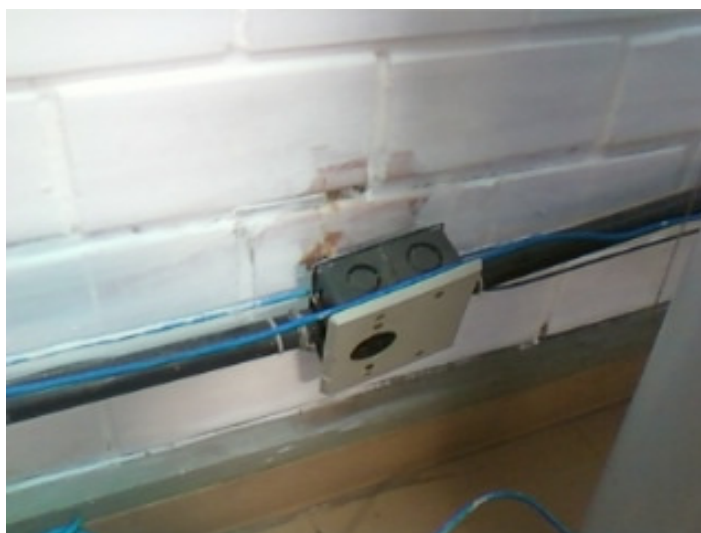
Observamos muitos fios aparentes na sala e que as canaletas estão danificadas ou não são suficientes, assim como a caixa de passagem encontra-se solta da parede.

Foto 113 – Caixa de passagem solta da parede.

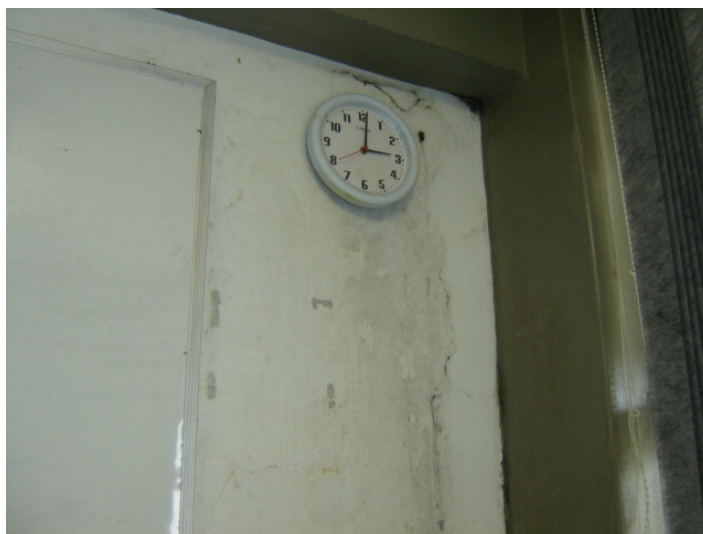
Observamos que esta sala tem grandes problemas de infiltração, mofo e manchas na alvenaria causadas por essas situações.

A parede que faz divisão com a sala 18 tem uma área aproximada de 9,6 m<sup>2</sup> e uma fissura horizontal no comprimento da sala: 4,45m e outra vertical de 2,15m.

A infiltração desta sala e da sala ao lado se dá pela presença de telas quebradas ou danificadas na cobertura que estão sendo substituídas aos poucos.

Foto 114 – Parede com infiltração.

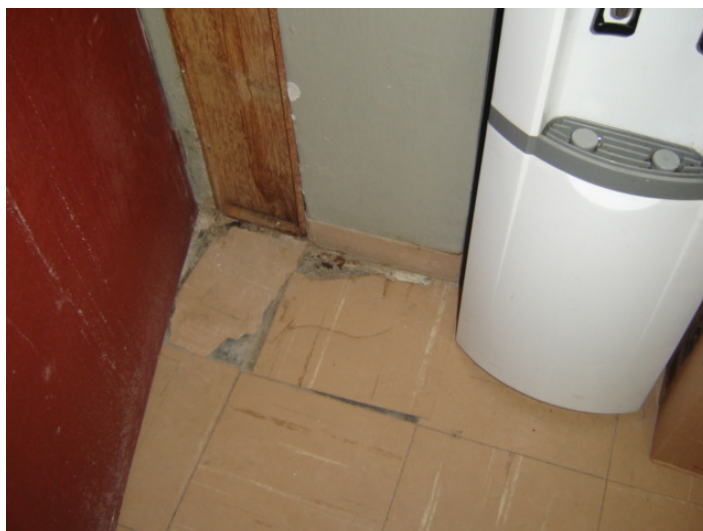
O piso da sala encontra-se quebrado e/ou danificado onde justamente dá-se a infiltração da parede de divisa com a sala 18, é preciso fazer a troca do piso por um cerâmico.

Foto 115 – Piso danificado.

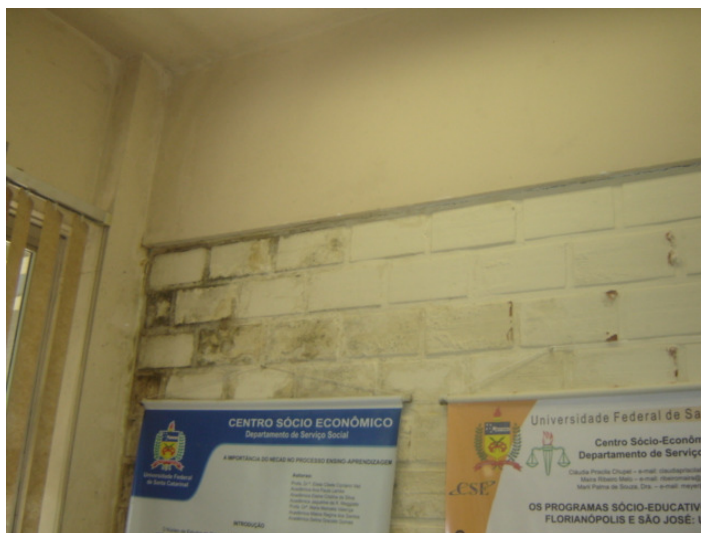
A parede lateral da sala possui manchas e mofo causados pela infiltração proveniente da passagem da água pelas telas quebradas ou danificadas na cobertura, que estão sendo substituídas aos poucos. A área da infiltração abrange 3,96 m².

Foto 117 – Infiltração na parede.

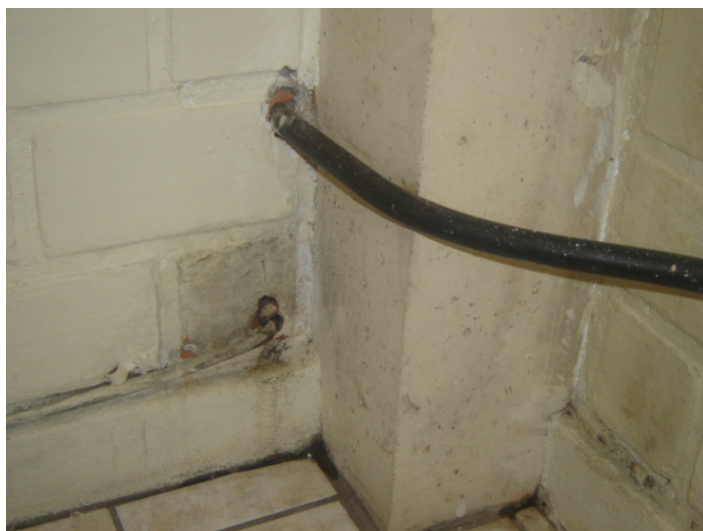
A infiltração na parede do peitoril da janela invade a sala pelo orifício próximo ao rodapé.

Foto 118 – Infiltração na parede.

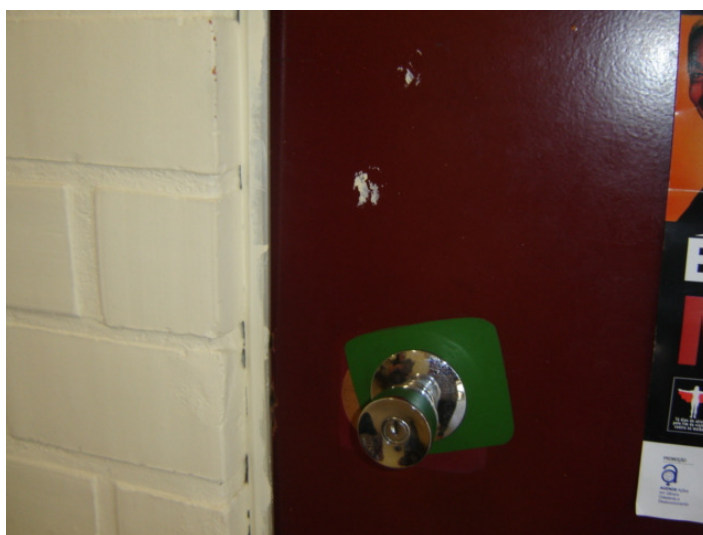
A maçaneta da porta foi trocada, de modo que é necessário retocar a pintura da porta, visto que a mesma não está com defeito.

Foto 121 – Retoque de pintura na porta para fazer.

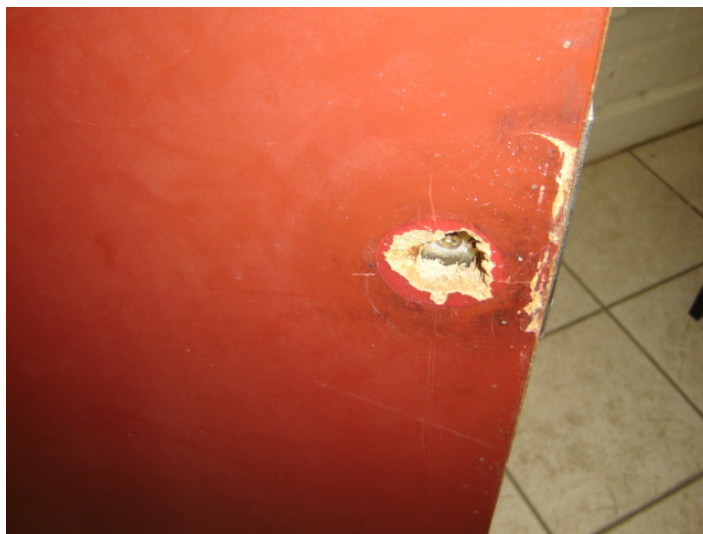
A porta da sala precisa ser trocada por outra nova, pois foi observada a presença de cupins e também está danificada com o furo de uma fechadura removida.

Foto 123 – Porta danificada.

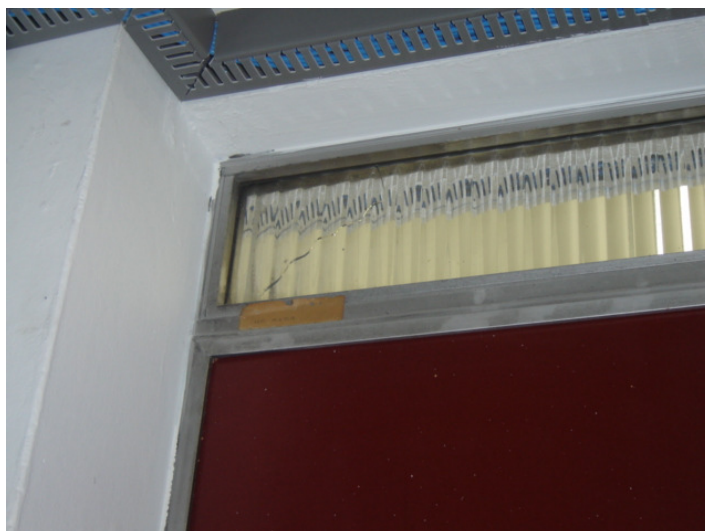
Abaixo serão relatadas as características da sala e suas patologias, mas faz-se necessário (segundo pedido dos usuários) a troca da porta que está com cupim e do vidro da bandeira (90 cm X 12 cm) que está trincado.

Foto 125 – Vidro quebrado.
