# **Relatório de Vistoria de Patologias Prediais**

CSE – Centro Socioeconômico  
Bloco C

Florianópolis  
Outubro, 2011

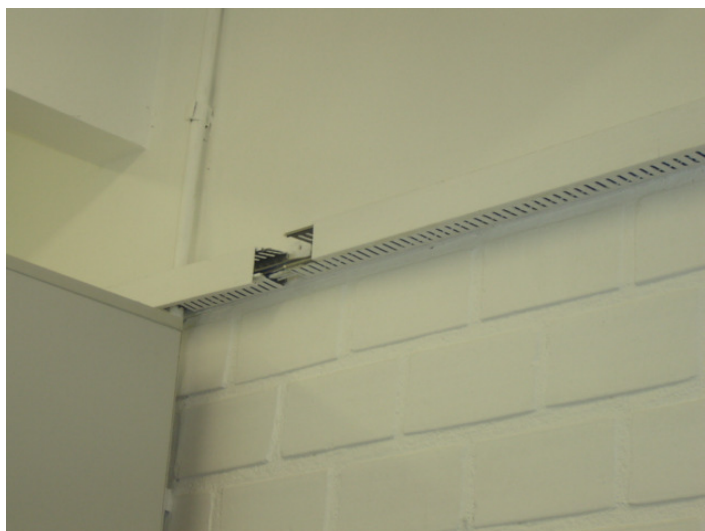
Foto 129 – Canaleta danificada.

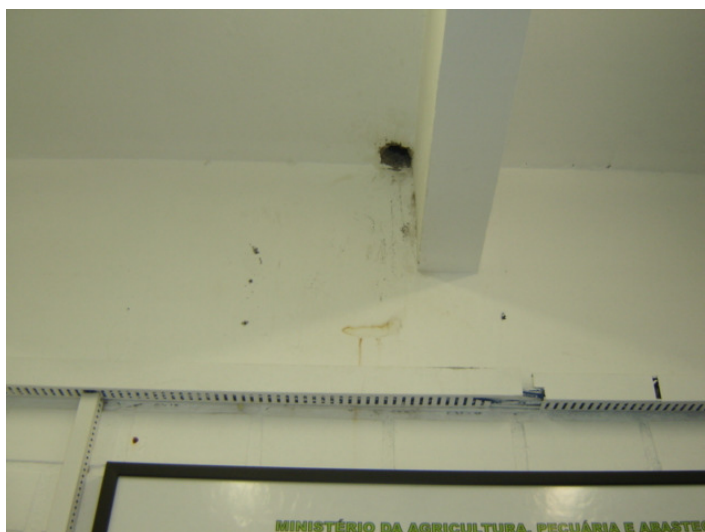
Foi observada uma infiltração de aproximadamente 0,84m<sup>2</sup>.

Foto 130 – Infiltração.

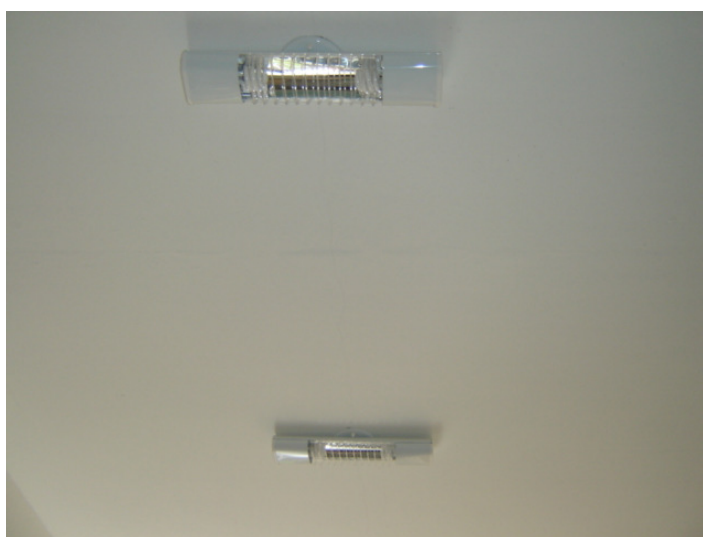
O laboratório foi reformado recentemente, com exceção de uma trinca de 6m na laje superior, não há demais problemas.

Foto 138 – Trinca.

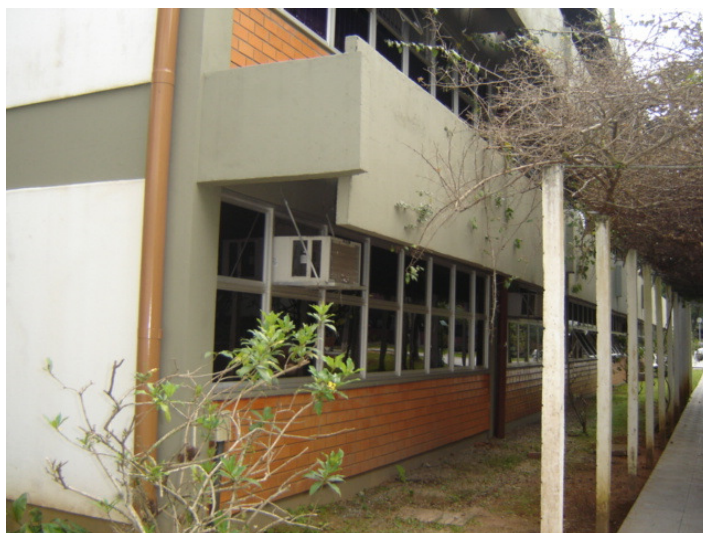
A fachada sudeste não apresenta deterioração no revestimento cerâmico ou infiltração, mesmo na condições em que se encontra; com pouca incidência solar, somada ao número de árvores de grande porte existente a sudeste que garantem uma sombra constante na fachada.

A fachada recebe um grande número de “máquinas” de condicionadores de ar Split, no entanto a drenagem desses equipamentos não está sendo feita corretamente. Toda a água drenada pelos aparelhos Split, desembocam sobre a marquise, aumentando o índice de infiltração e danificando não só a própria marquise, mas infiltrando através da alvenaria, causando em todos os pavimentos, patologias típicas de último andar antes da cobertura.

Foto 139 – Fachada Sudeste.

O baldrame da edificação precisa ser impermeabilizado, pois da maneira como está à infiltração passa para salas térreas, danificando a alvenaria.

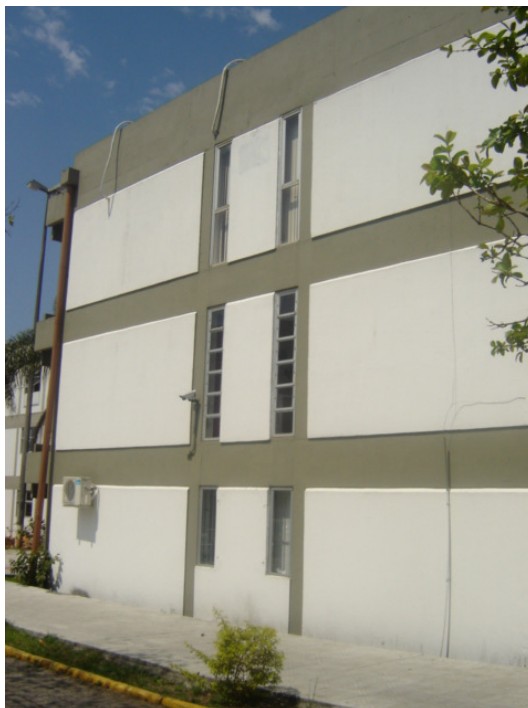
A fachada Nordeste apresenta manchas na alvenaria causadas pela infiltração que tem origem na cobertura, em função da má impermeabilização desta e da falta de manutenção do telhado, visto que algumas telhas estão quebradas e permitem a penetração da água da chuva.

A base da parede também apresenta essas manchas, nesse caso, a laje do piso a 30 cm abaixo do nível da calçada, e é nesta faixa que se concentram tais manchas, também causadas pela água que sai do ar condicionado e que acarreta umidade no solo.

Foto 141 – Fachada Nordeste.

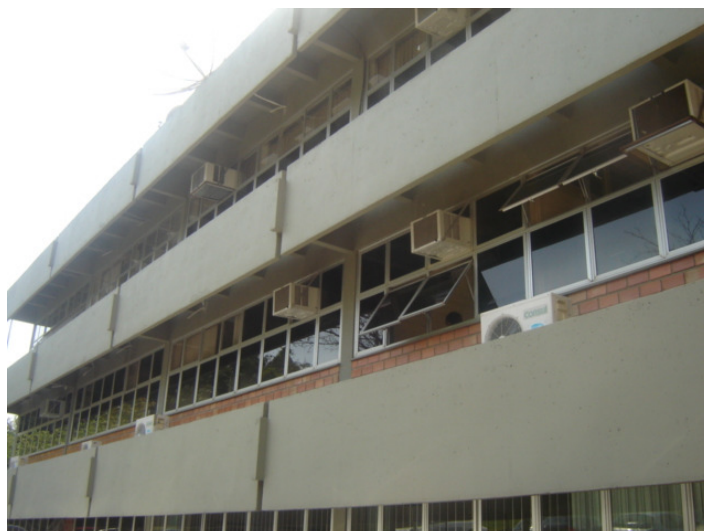
A base da edificação encontra-se com infiltração em função da inexistência de impermeabilização nos baldrames.

A falta de impermeabilização acarreta danos na alvenaria, visto que a paredes internas das salas do piso térreo estão manchas e com mofo, ambos causados pela infiltração.

A fachada recebe um grande número de “máquinas” de condicionadores de ar Split, no entanto a drenagem desses equipamentos não está sendo feita corretamente. Toda a água drenada pelos aparelhos Split, desembocam sobre a marquise, aumentando o índice de infiltração e danificando não só a própria marquise, mas infiltrando através da alvenaria, causando em todos os pavimentos, patologias típicas de último andar antes da cobertura.

Foto 143 – Fachada Norte 1.

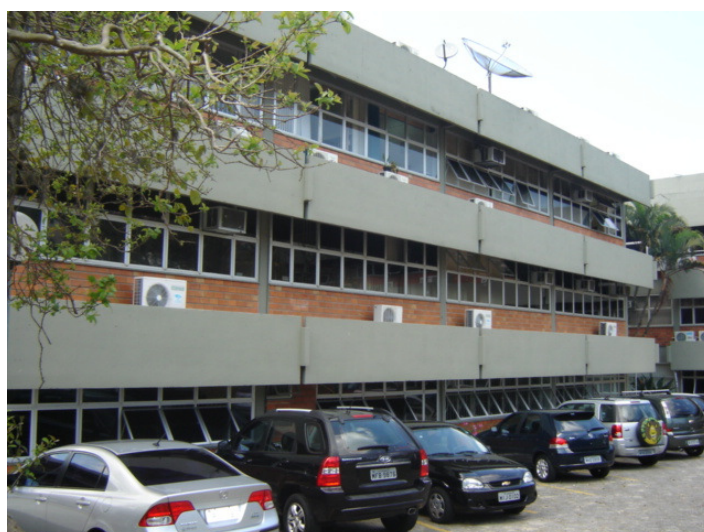
Foto 144 – Fachada Norte 1 (estacionamento).

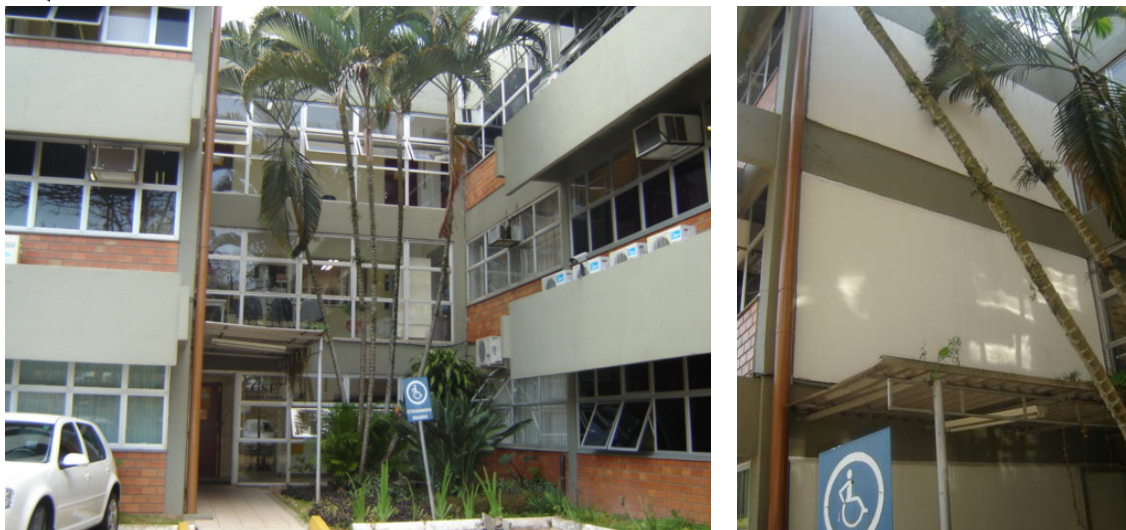
A fachada de acesso ao bloco (com vidro) não apresenta problemas de infiltração, porém a lateral a esta possui muitas manchas e mofo por ser parede exposta, sem brise soleils, fazendo com que a água infiltre pela ligação da viga com reboco, de modo que precisa ser feita a impermeabilização e refeita a pintura em toda a face.

Fotos 145 e 146 – Fachada Norte 1 – Acesso ao Bloco C.

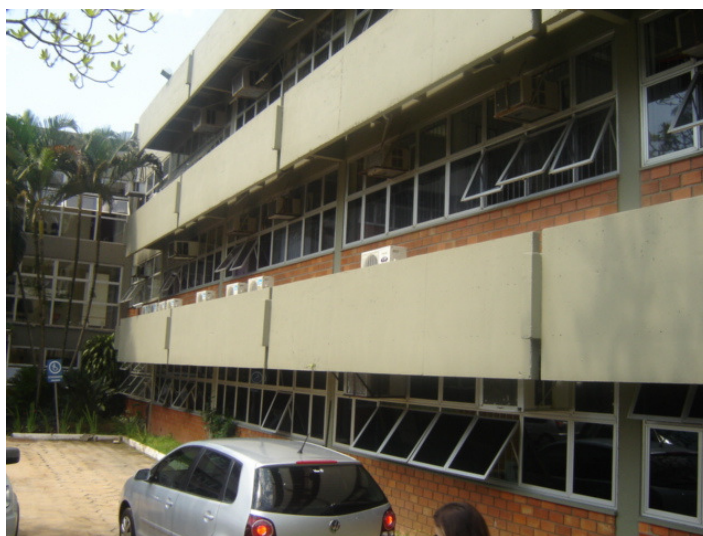
A fachada norte apresenta marcas de bolha de ar nos brise soleils, não há danos aparentes nos tijolos, com exceção da infiltração causada pela má impermeabilização do baldrame.

A fachada recebe um grande número de “máquinas” de condicionadores de ar Split, no entanto a drenagem desses equipamentos não está sendo feita corretamente. Toda a água drenada pelos aparelhos Split, desembocam sobre a marquise, aumentando o índice de infiltração e danificando não só a própria marquise, mas infiltrando através da alvenaria, causando em todos os pavimentos, patologias típicas de último andar antes da cobertura.

Foto 147 – Fachada Norte 1.

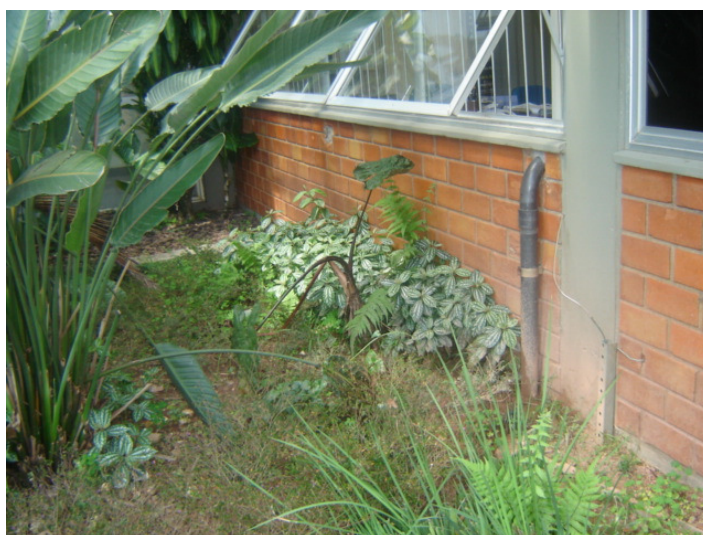
A face da fachada próxima ao jardim encontra-se mais prejudicada pela infiltração, o baldrame não foi impermeabilizado, de maneira que toda a parede interna da sala está danificada com manchas e mofo.

Nessa parte de fachada não há incidência de sol, portanto, temos uma atmosfera bastante úmida que provoca bastante descolamento do revestimento cerâmico da fachada, principalmente embaixo do ar condicionado, numa área aproximada de 0,3m<sup>2</sup>.

Fotos 148 e 149 – Fachada Norte 1.

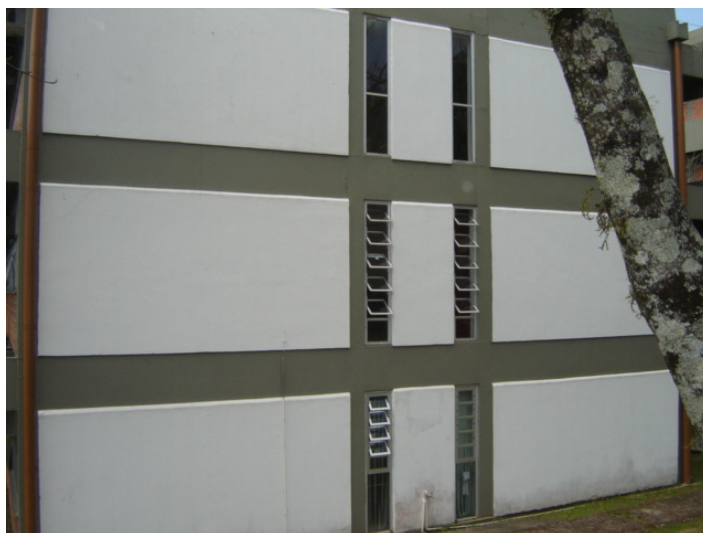
A má impermeabilização na cobertura e a falta de manutenção do telhado, visto que algumas telhas estão quebradas e permitem a penetração da água da chuva causam infiltração na fachada noroeste e por consequência, manchas na alvenaria, é preciso fazer a impermeabilização bem como refazer a pintura nesta fachada.

Além da infiltração nesta fachada, foi observado também fissuras na parte superior numa área aproximada de 2,5m<sup>2</sup>.

Foto 150 – Fachada Noroeste.

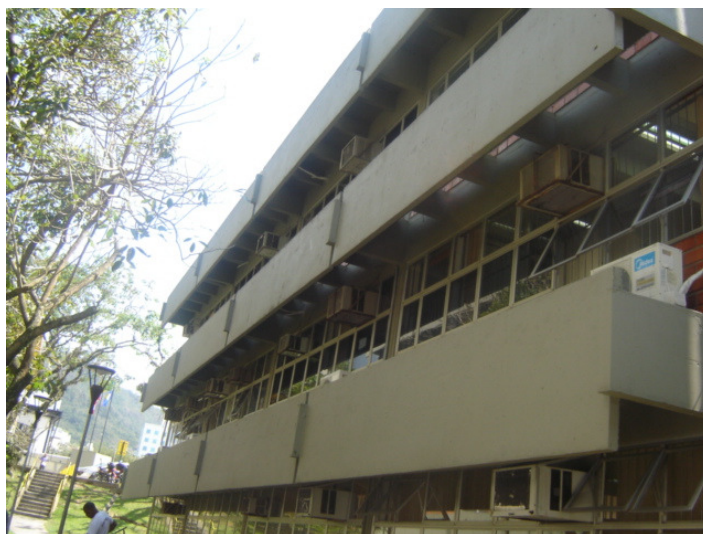
Novamente foram observadas marcas de bolha de ar nos brise soleils em função da má vibração do concreto e infiltração causada pela impermeabilização inadequada ou inexistente do baldrame.

A fachada recebe um grande número de “máquinas” de condicionadores de ar Split, no entanto a drenagem desses equipamentos não está sendo feita corretamente. Toda a água drenada pelos aparelhos Split, desembocam sobre a marquise, aumentando o índice de infiltração e danificando não só a própria marquise, mas infiltrando através da alvenaria, causando em todos os pavimentos, patologias típicas de último andar antes da cobertura.

Foto 153 – Fachada Sudoeste.

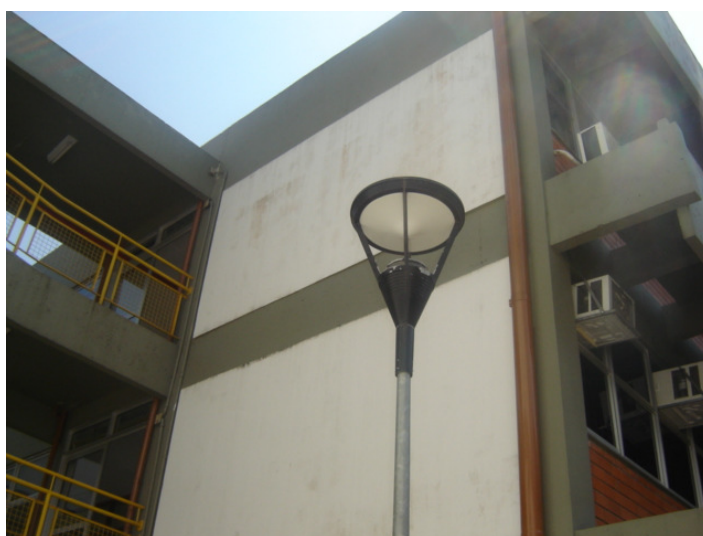
Na fachada de acesso ao bloco notamos maior concentração de infiltração na base do edifício, visto que há um jardim na face desta.

Foto 155 – Fachada Sudoeste – Ligação ao Bloco Central.

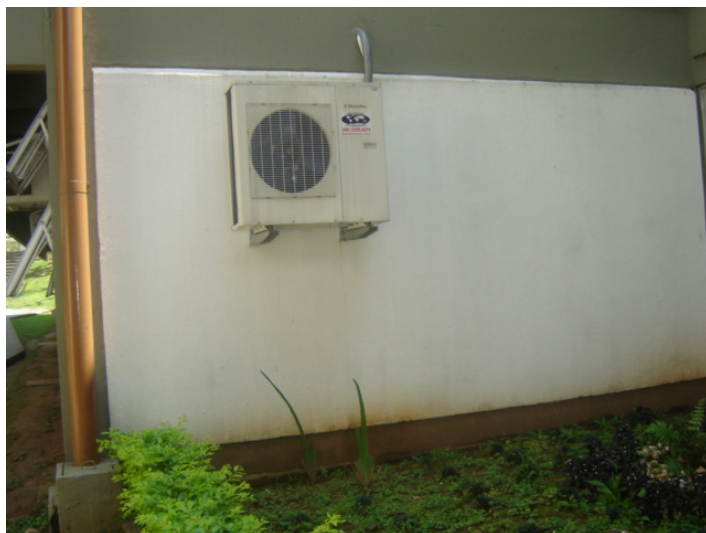
Além da presença do jardim, outro causador da infiltração é a drenagem inadequada do aparelho de ar condicionado que agrava a situação.

A infiltração causa manchas na parede o que significa que a pintura precisará ser refeita.

Fotos 157 e 158 – Fachada Sudoeste – Ligação ao Bloco Central.
