# **Relatório de Vistoria de Patologias Prediais**

CSE – Centro Socioeconômico  
Bloco C

Florianópolis  
Outubro, 2011

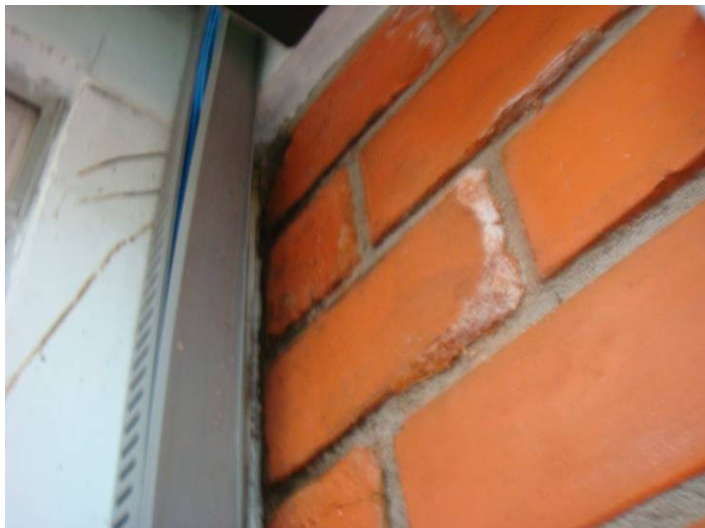
Os tijolos encontram-se esfarelados devido a um problema causado pela ascensão capilar, os existentes nesses materiais, quando carregado, causam manchas esbranquiçadas nos mesmos. Quando a água evapora, os sais ficam depositados na superfície dos tijolos. Outra causa para esfarelamento do tijolo seria o fenômeno chamado expansão da umidade, fazendo os tijolos aumentarem seu tamanho quando úmidos.

Observou-se presença de ramificação de vegetação de origem externa.

Foto 01 – Tijolo danificado e com ramificação de vegetação.

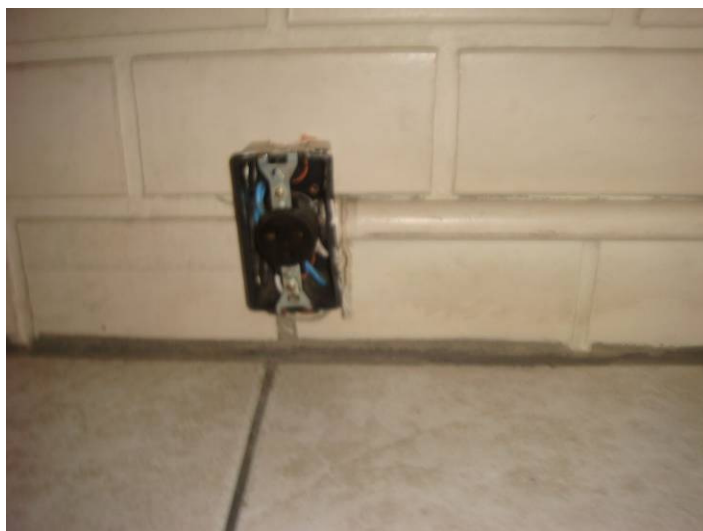
Foto 02 – Caixa de passagem sem espelho.

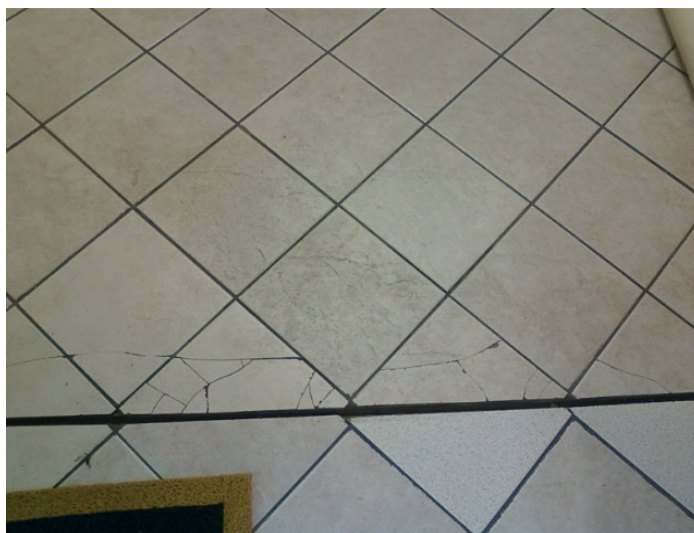
Área de 2 m X 0,3m de piso cerâmico quebrado.

Foto 07 – Piso cerâmico quebrado.

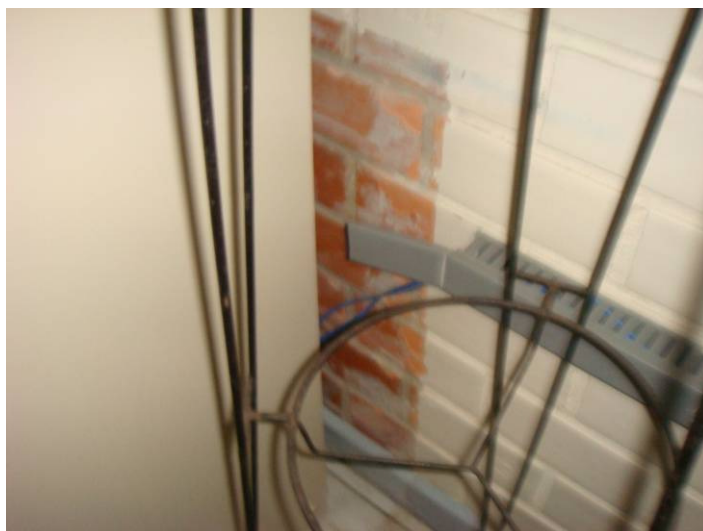
Falta pintura em parte da bancada e na parede onde antes havia um móvel.

Foto 12 – Falta pintura na parede.

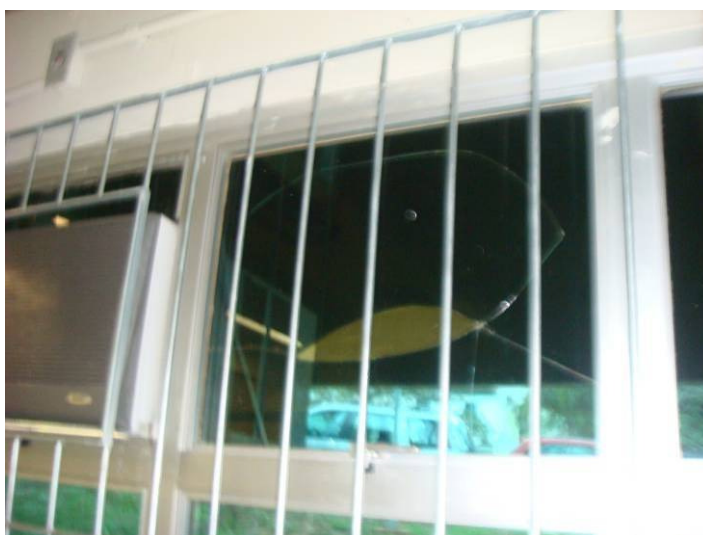
Foto 13 – Vidro quebrado.

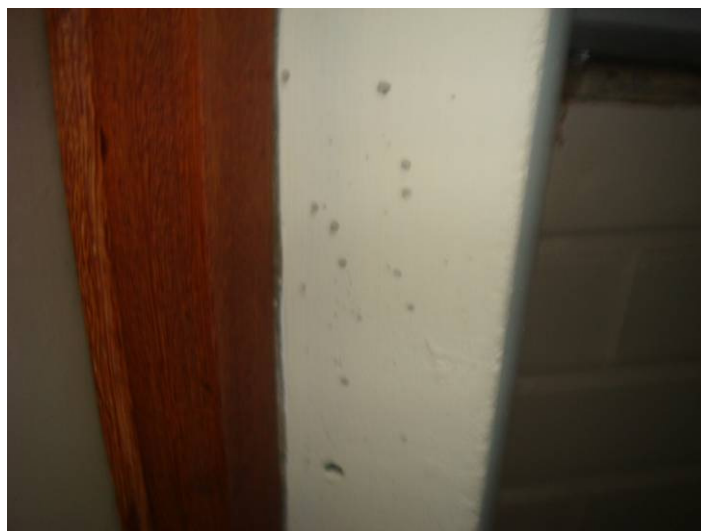
Marcas de bolha de ar na alvenaria, existentes em função da vibração inadequada do concreto.

Foto 14 – Marcas na alvenaria.

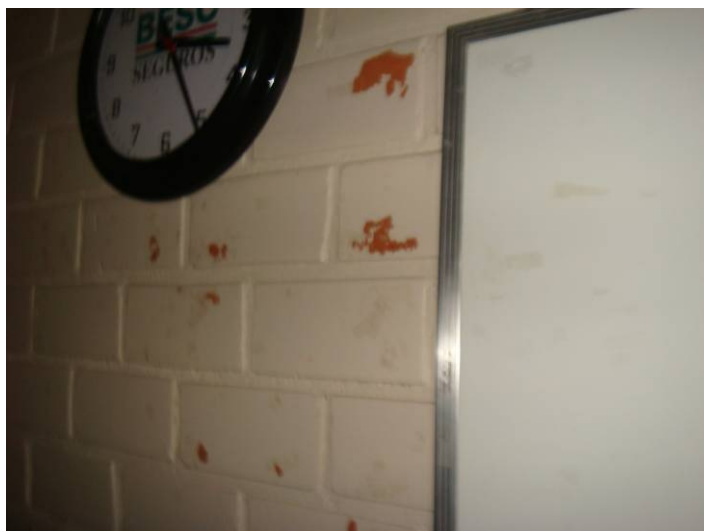
Foto 15 – Descolamento de tinta.

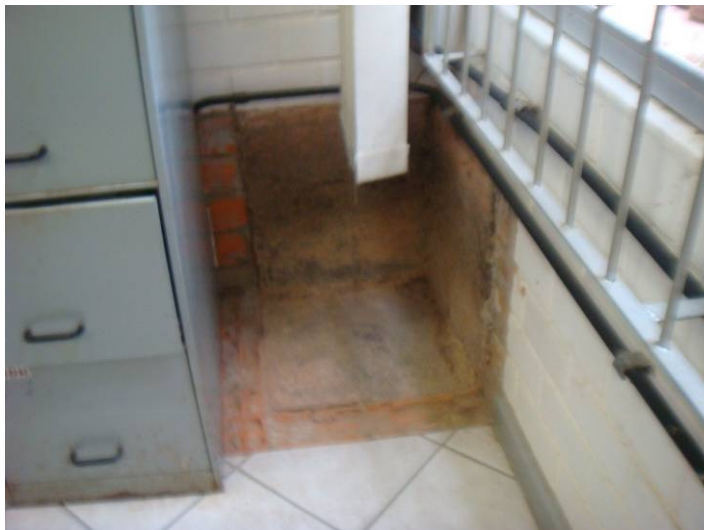
Há infiltração na parede entre jardim e sala. No mesmo lugar, há falta de pintura onde antes havia um móvel.

Foto 16 – Infiltração e falta de pintura.

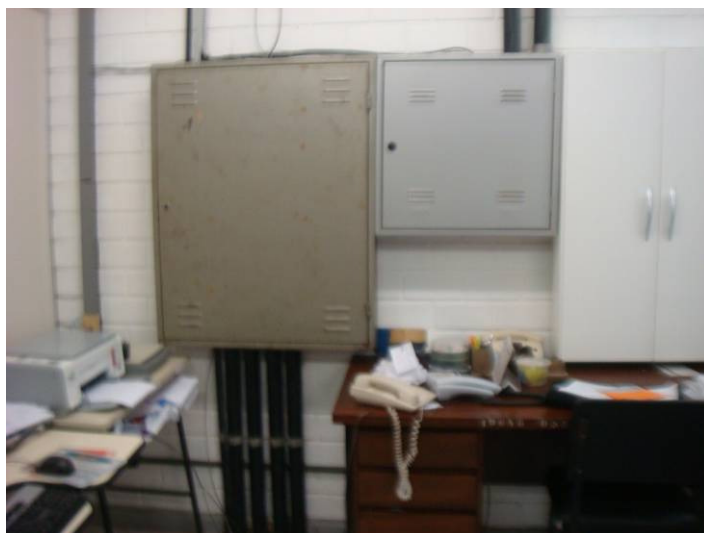
Foto 17 – Central Telefônica.

A pedido do Prof. Flávio da Cruz sugere-se uma melhor forma de acondicionamento da central telefônica.

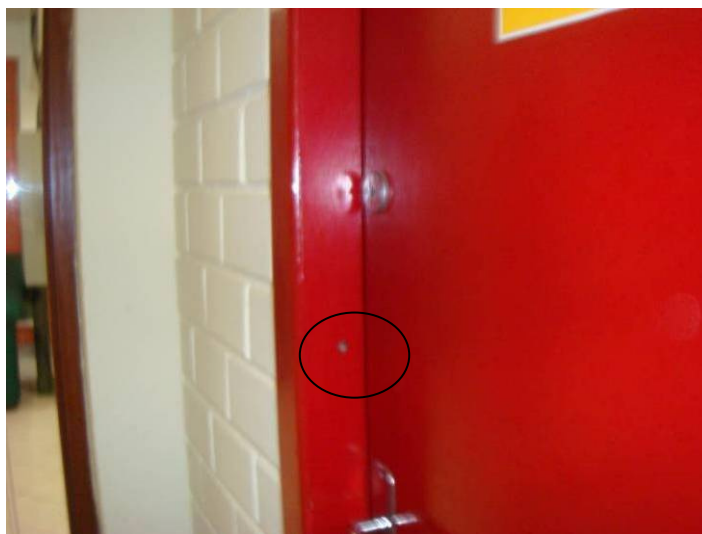
Encontramos furos na esquadria da porta do lado do corredor.

Foto 20 – Furos na esquadria.

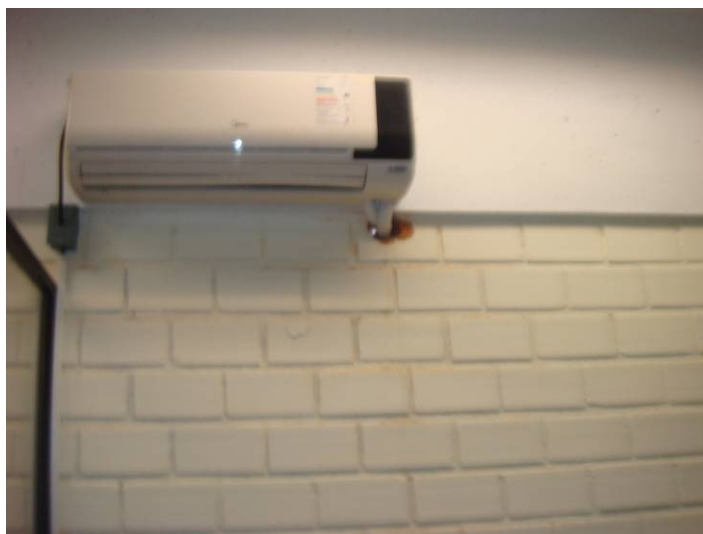
Foto 21– Furo na parede.

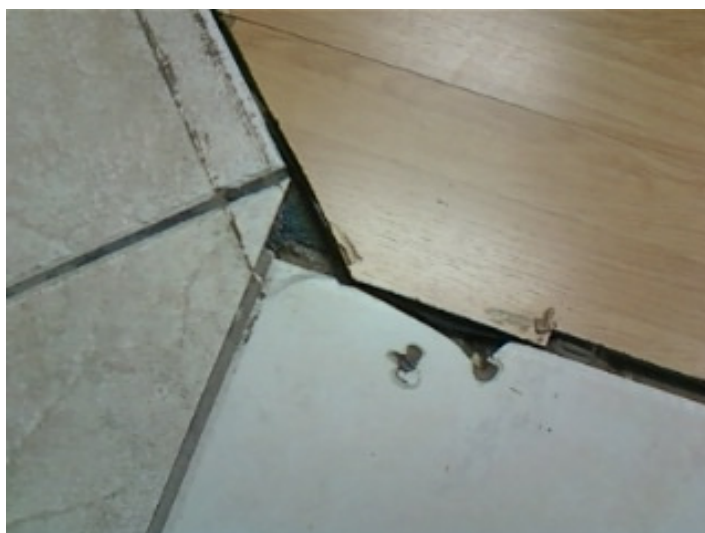
Foto 25– Piso cerâmico quebrado.

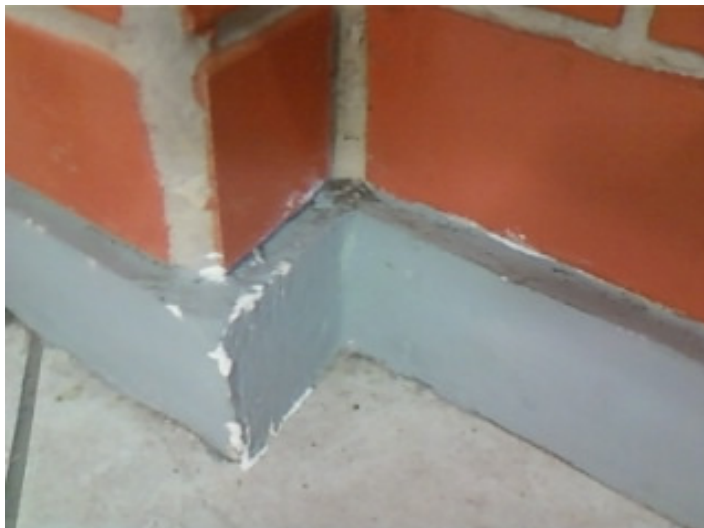
- Faltam pintura e retoque no rodapé.

Foto 29 – Retoque de pintura.

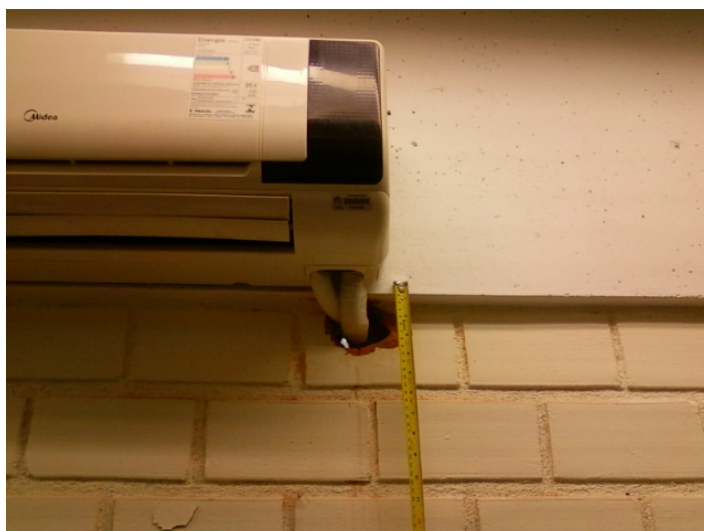
Existe um furo na parede para passagem do duto de ar condicionado.

Foto 30 – Furo na parede.

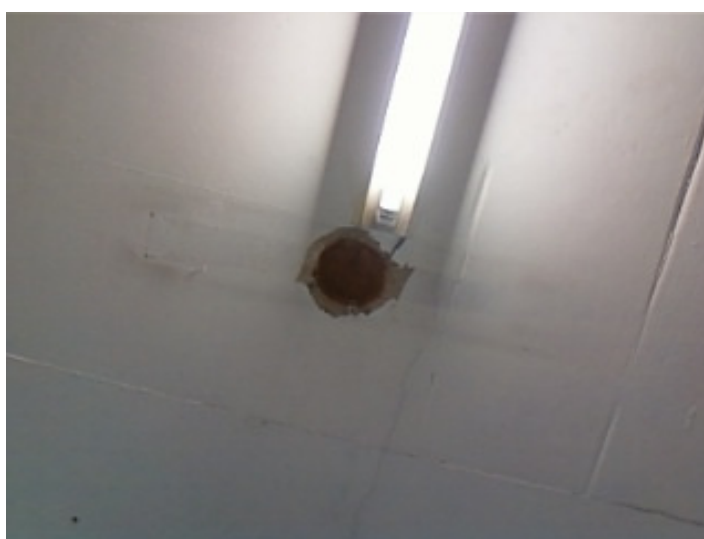
Durante a análise visual observou-se 2 furos na laje devido à alteração de luminária seria necessário colocar uma tampa para cobrir o furo.

Há marcas na alvenaria devido retirada da forma.

Foto 32 – Furo e marcas na laje

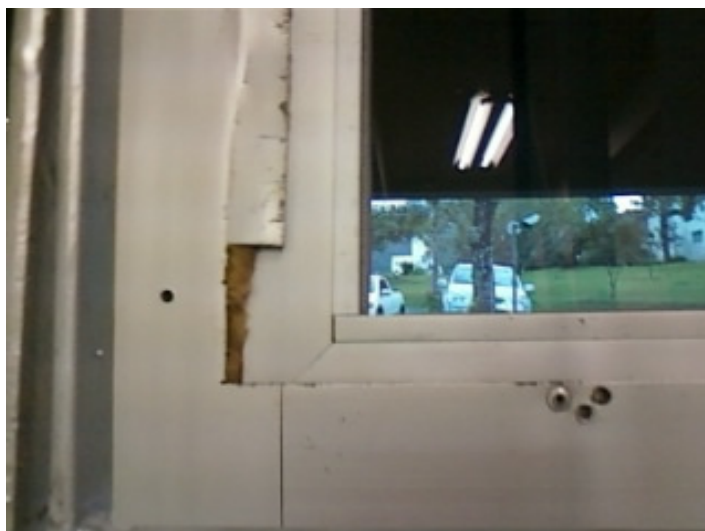
De acordo com análise feita no local, foi constatado que a esquadria de alumínio está danificada .

Foto 33 – Esquadria danificada.

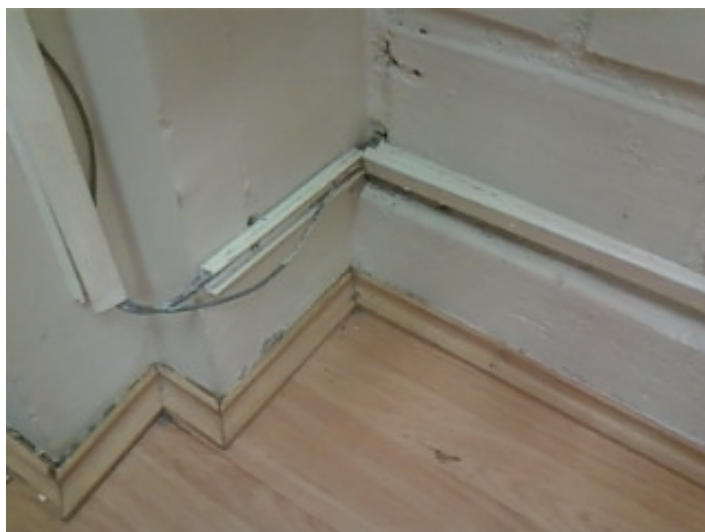
Foto 34 – Canaleta danificada.

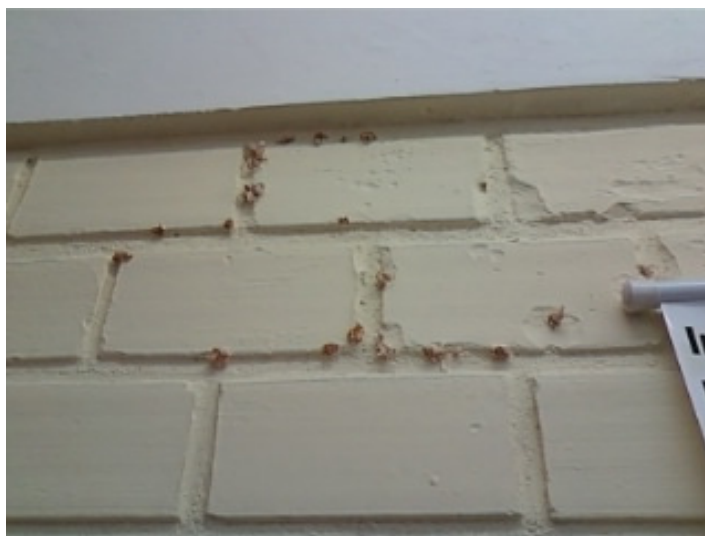
Foi observado nessa sala, novamente, o problema dos tijolos esfarelados devido à umidade e salinização, bem como alguns tijolos quebrados e também furos na parede.

Foto 35 – Tijolo esfarelado.

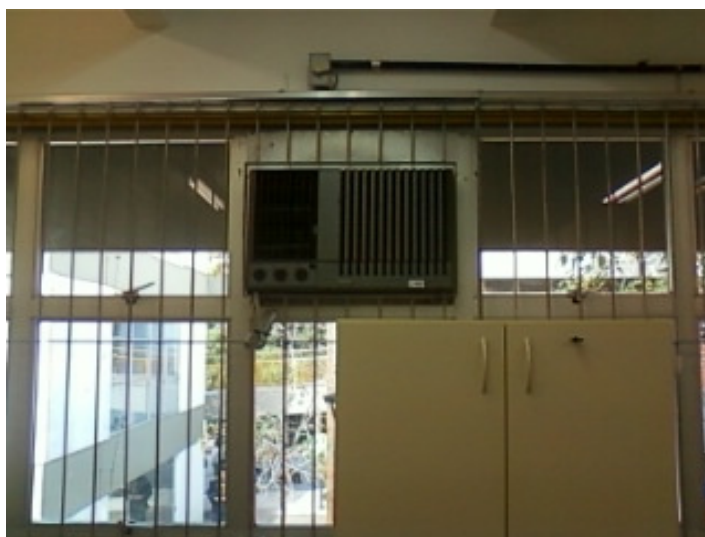
Foto 36 – Ar condicionado antigo com fechamento em placa de alumínio.

O vão em torno do ar condicionado foi fechado com placa de alumínio, sugere-se substituí-lo por vidro.

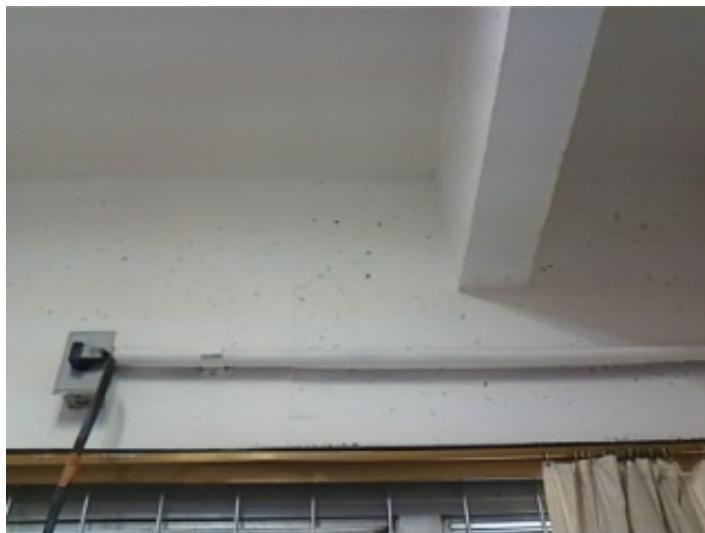
A alvenaria (vigas e pilares) apresenta marcas de bolha de ar resultantes da má vibração do concreto.

Foto 37 – Marcas na alvenaria.

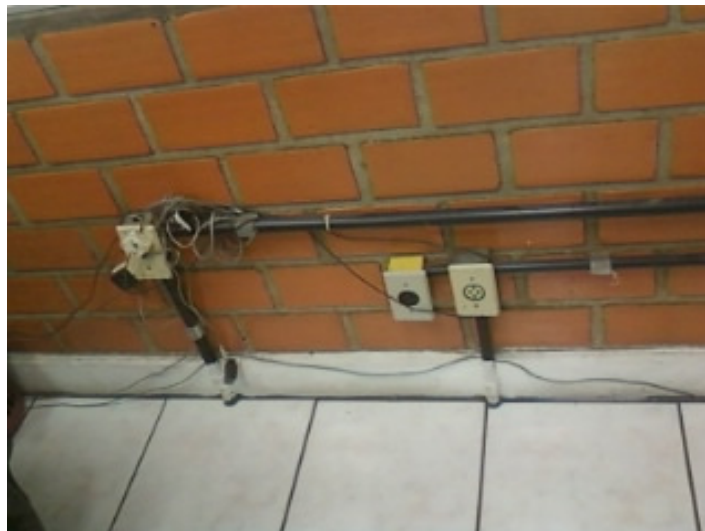
Foto 38 – Fios arranjados de maneira inapropriada.

Os fios estão condicionados de maneira improvisada, o uso de canaleta pode vir a corrigir essa situação.

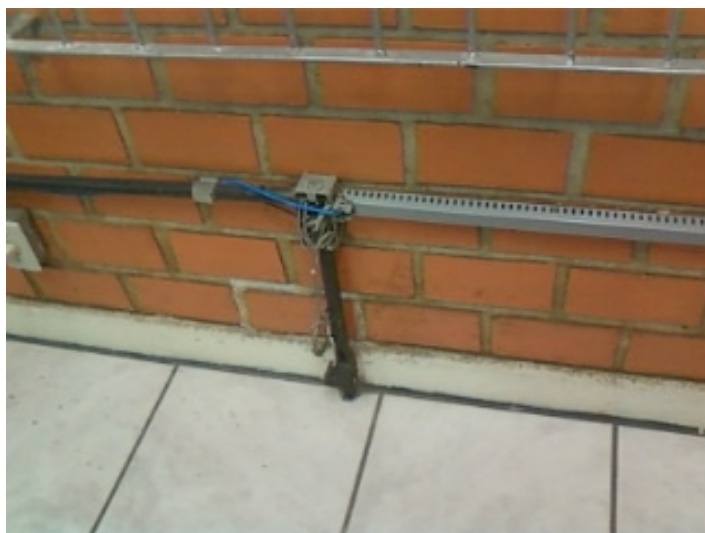
Foto 39 – Calha danificada.

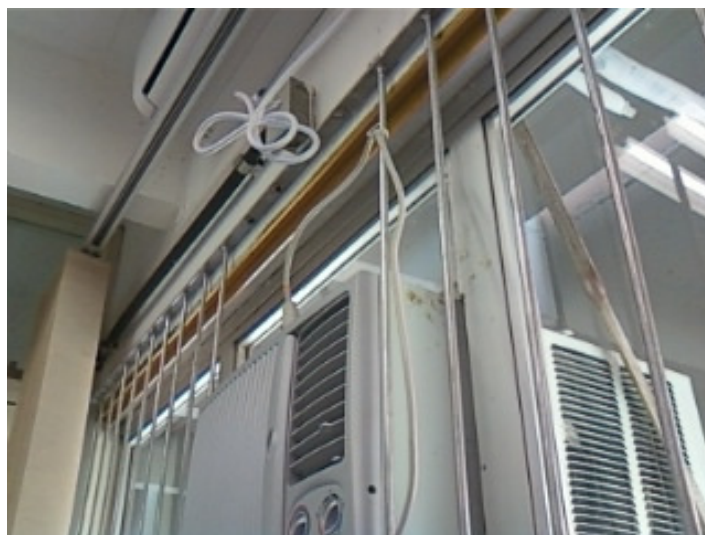
Foto 40 – Retirada da calha.

Sugere-se a retirada a calha da cortina.

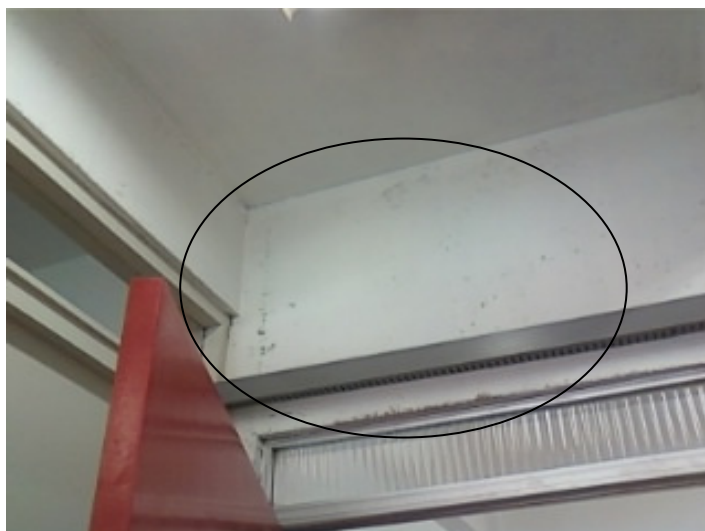
Há furos nas divisórias, totalizando 4 (quatro) furos de 1 cm de diâmetro.

Foto 41 – Furos na alvenaria.

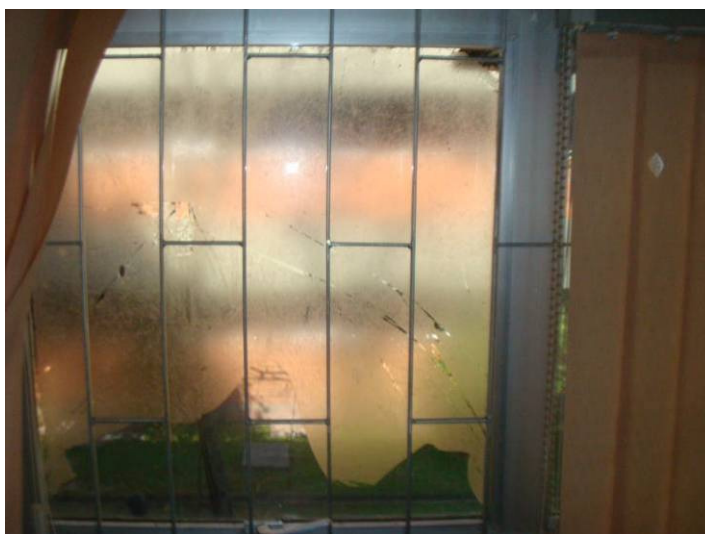
Foto 42 – Película danificada.

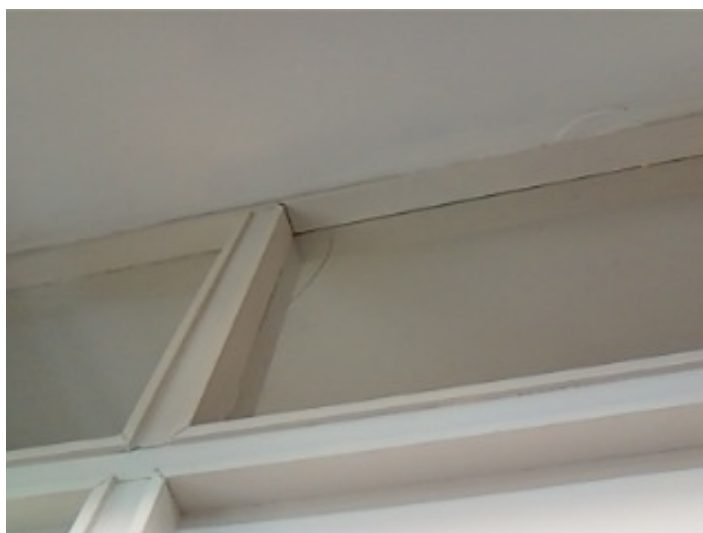
Foi observado um vidro quebrado localizado no topo da divisória.

Foto 43 – Vidro quebrado.

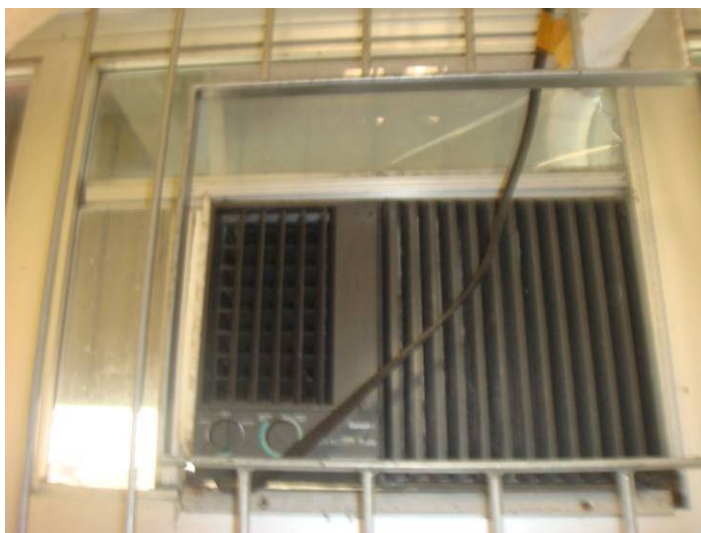
Há 1 (um) vidro quebrado e outros 4 (quatro) sem película.

Foto 44 – Vidro quebrado.

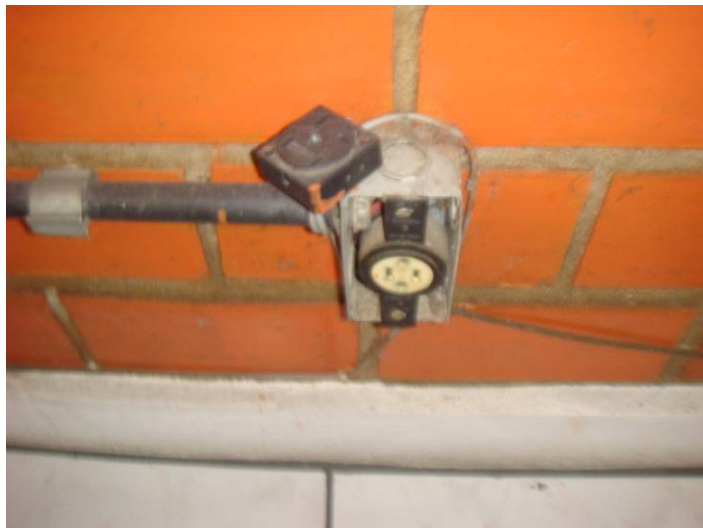
Uma caixa de passagem encontra-se sem espelho.

Foto 45 – Caixa de passagem com espelho faltando.

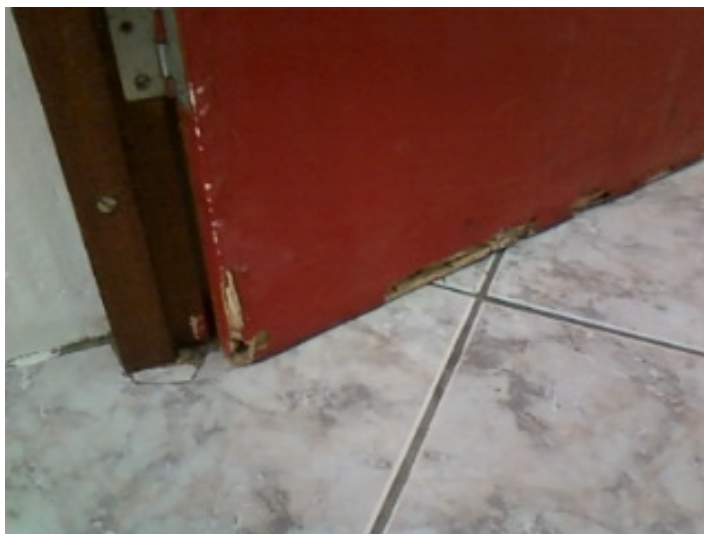
A porta próxima à secretaria apresenta cupim, portanto precisa ser substituída.

Foto 48 – Porta com cupim.

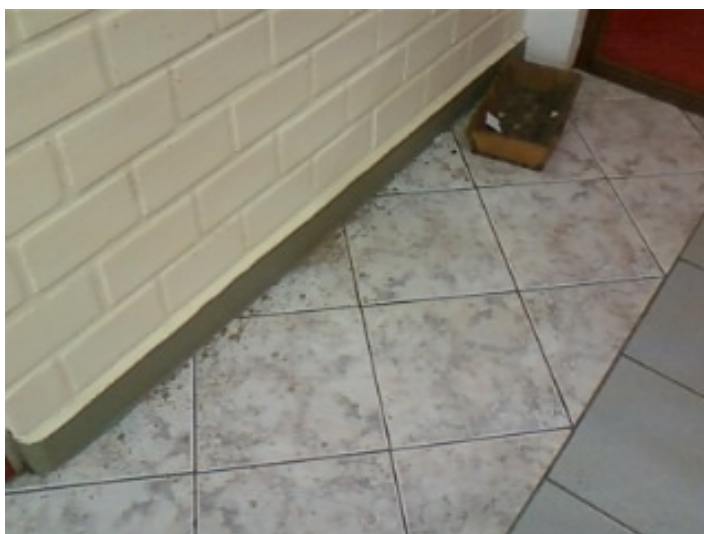
A cerâmica está manchada, provavelmente de respingos de tinta da pintura do rodapé.

Foto 49 – Manchas no piso cerâmico.

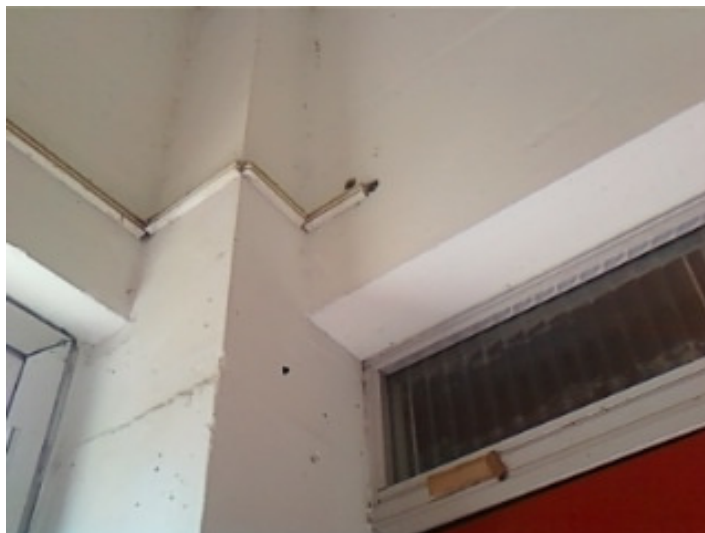
Furos na estrutura para passagem de fios, totalizando 2 (dois) furos de 2 (dois) cm de diâmetro, nesse mesmo local ainda existe canaleta, embora hoje não realize alguma função, portanto precisa ser retirada.

Foto 50 – Marcas na estrutura e canaleta para retirar.

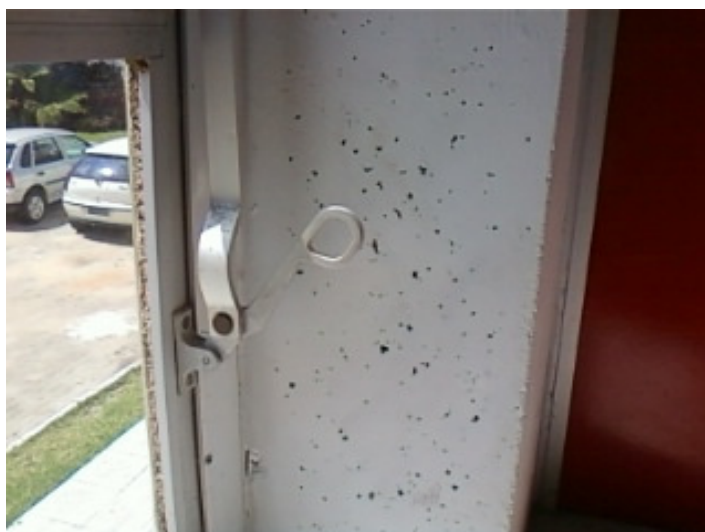
Foto 51 – Marcas na alvenaria.

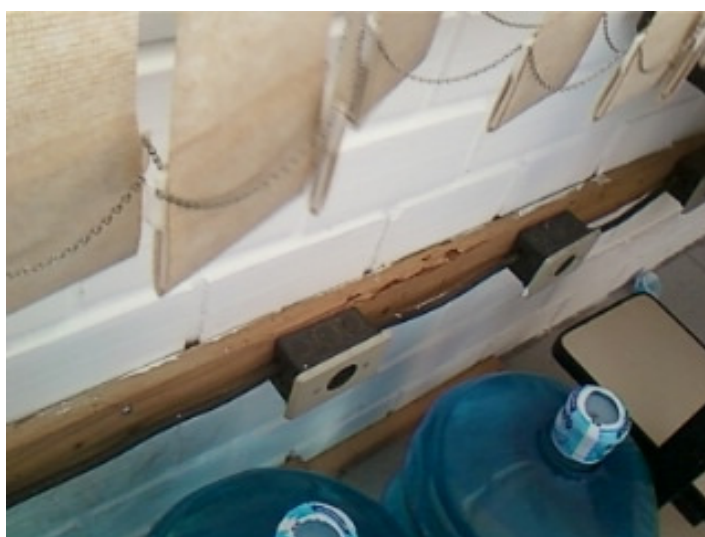
As tomadas próximas à porta estão fixadas em uma régua de madeira, improvisadamente, essa apresenta cupim.

Foto 52 – Tomadas fixadas na régua de madeira.

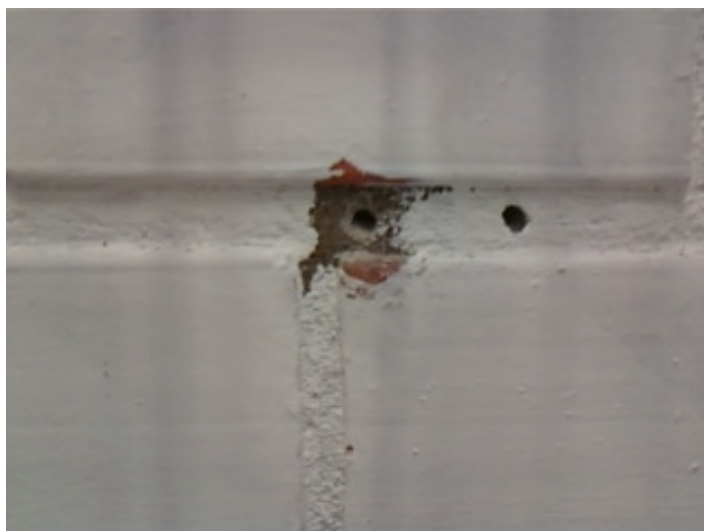
Foto 53 – Marcas na alvenaria.

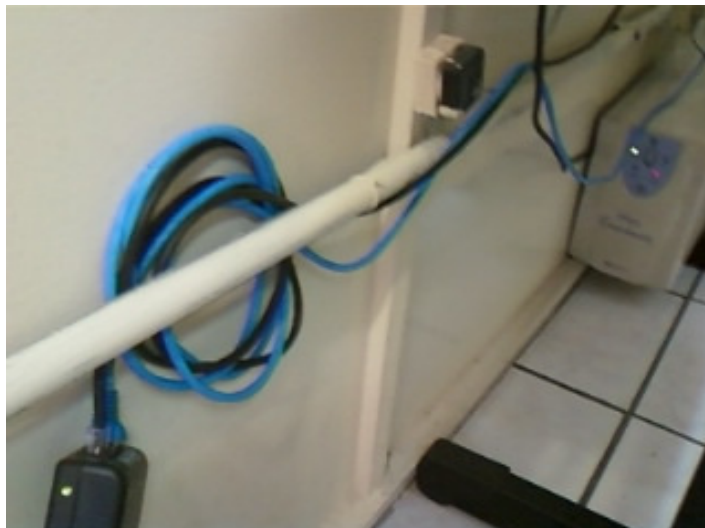
Uma das caixas de passagem não tem espelho, outro problema encontrado na sala, referente à fiação elétrica, é a quantidade de fios expostos, para resolução desse problema sugere-se uso de mais canaletas.

Foto 54 – Fios aparentes.

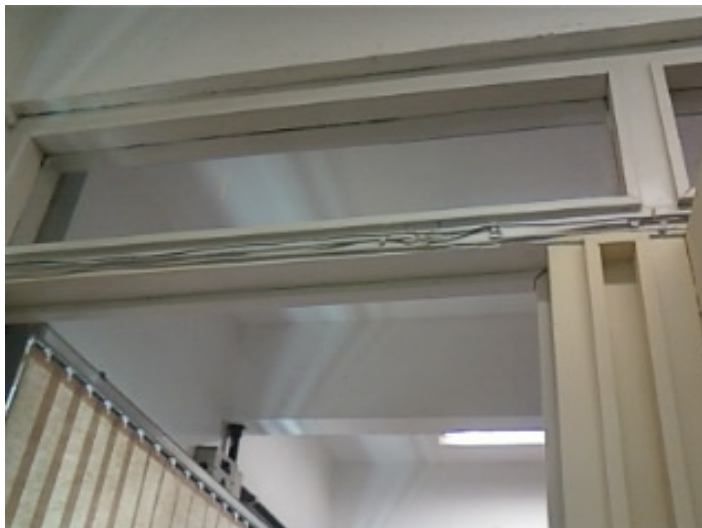
Novamente, percebem-se muitos fios soltos, o que requer o uso de canaleta.

Foto 55 – Fios aparentes.

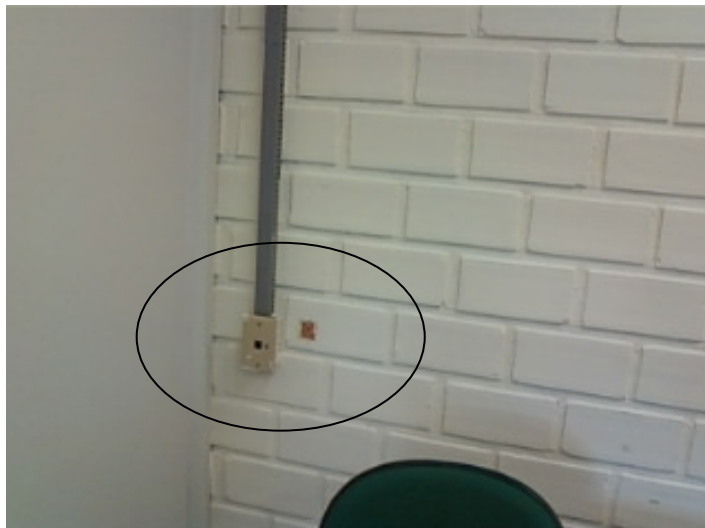
A sala requer retoques de pintura nos rodapés e na parede, constataram-se algumas partes da parede sem pintura, em função da alteração de fiação elétrica.

Foto 56 – Pintura para retocar

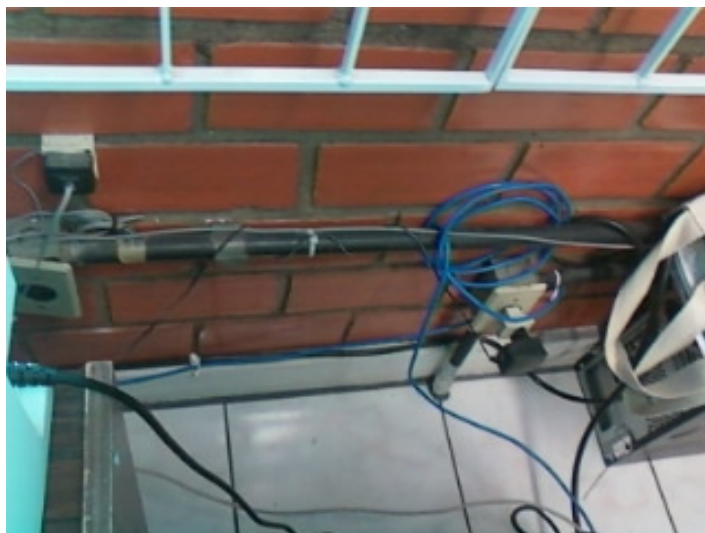
Observou-se muitos fios soltos e arranjados de maneira inapropriada, isso pode vir a ser um problema para a segurança dos usuários da sala, uma solução para corrigir tal situação seria a utilização de canaletas.

Foto 57 – Pintura para retocar.

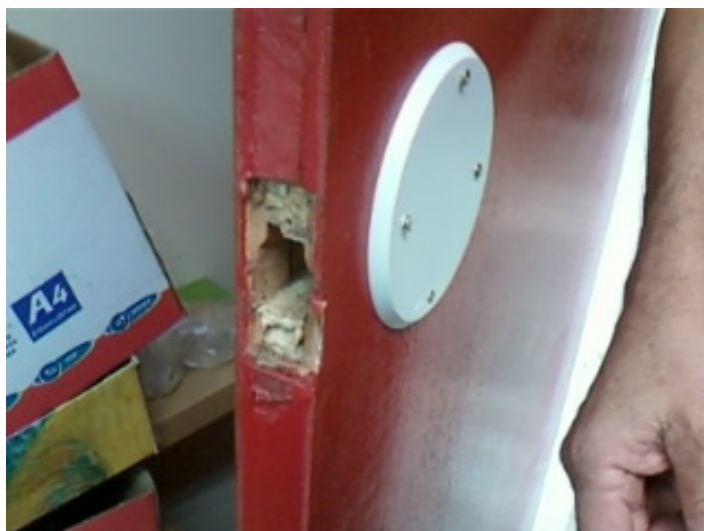
Notou-se na porta uma tampa redonda cega, colocada para encobrir o espaço deixado pela maçaneta existente. Faz-se necessária a troca da porta.

Foto 58 – Porta com alteração de fechadura.

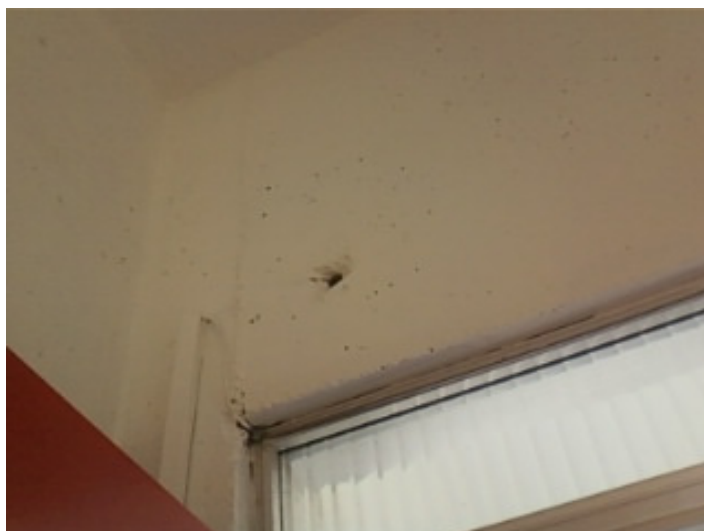
Existe um vidro quebrado e um furo na parede que servia para passagem do cabo de rede, e que, agora não tem função.

Foto 59 – Furo na parede.

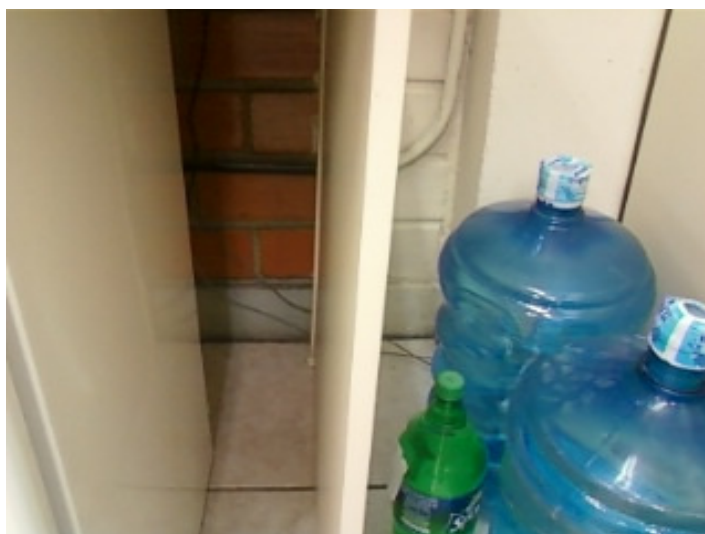
Pintou-se a parede da janela em volta do móvel da cozinha, portanto faz-se necessário refazer a pintura.

Foto 62 – Pintura atrás do móvel.

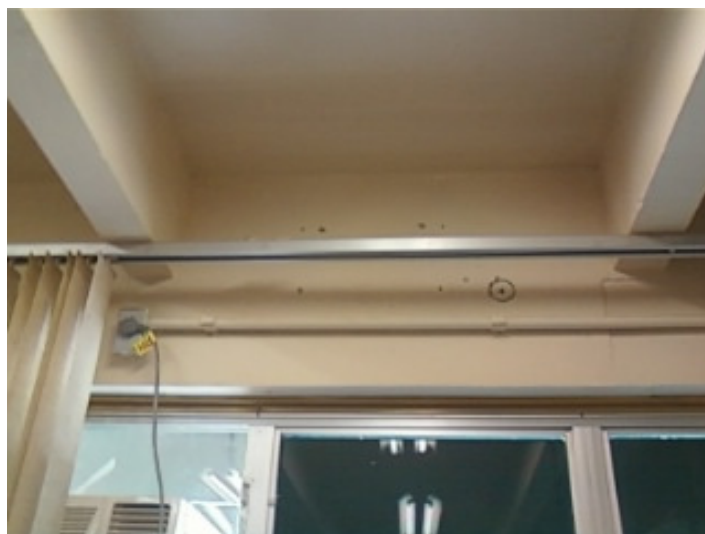
Notaram-se na parede os furos para espera do ar condicionado que deverá ser instalado posteriormente.

Foto 64 – Espera do ar condicionado.

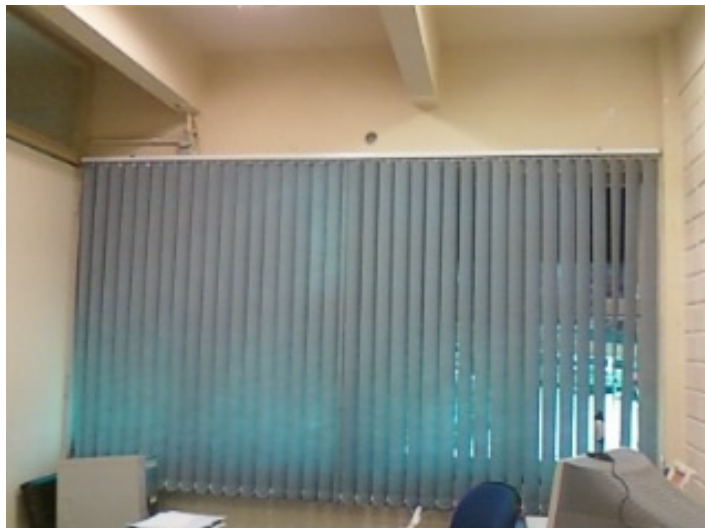
Observou-se na parede furo de espera para ar condicionado Split.

Foto 65 – Espera do ar condicionado.

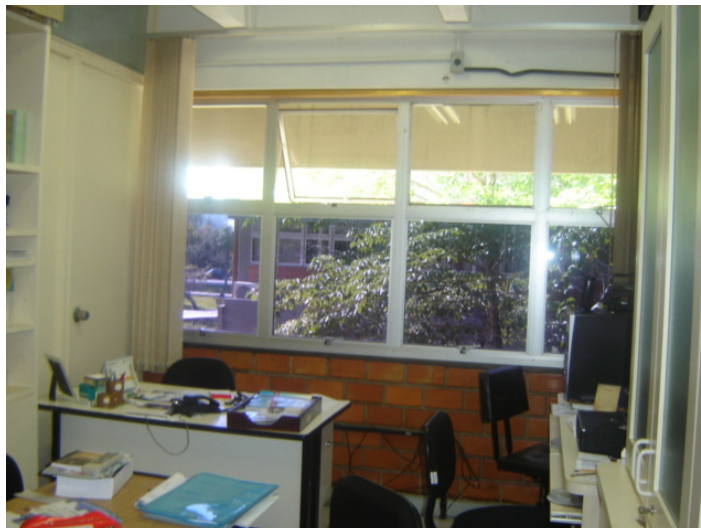
A sala permanece na cor original dos tijolos, sugere-se a pintura desta pela cor padrão do bloco.

Foto 66 – Paredes sem pintura e vista dos vidros sem película.

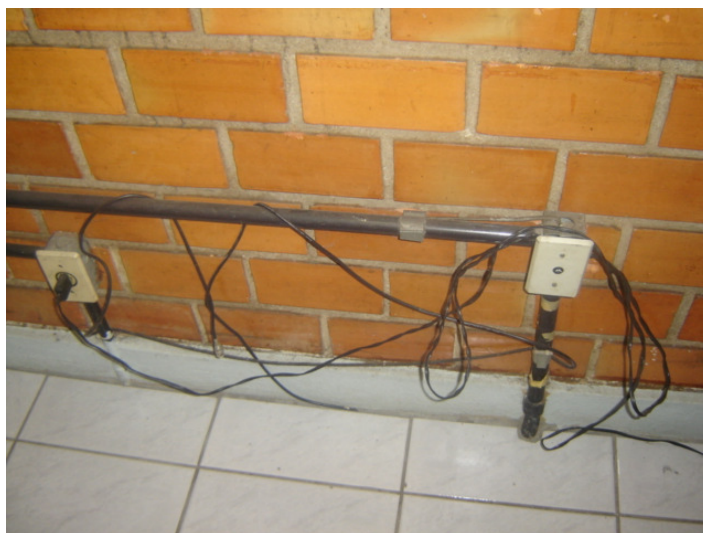
Notaram-se muitos fios aparentes na sala, acomodados de maneira irregular, de modo que é necessária a utilização de canaleta, também se viu que a caixa de passagem está com espelho danificado.

Foto 69 – Fios aparentes.

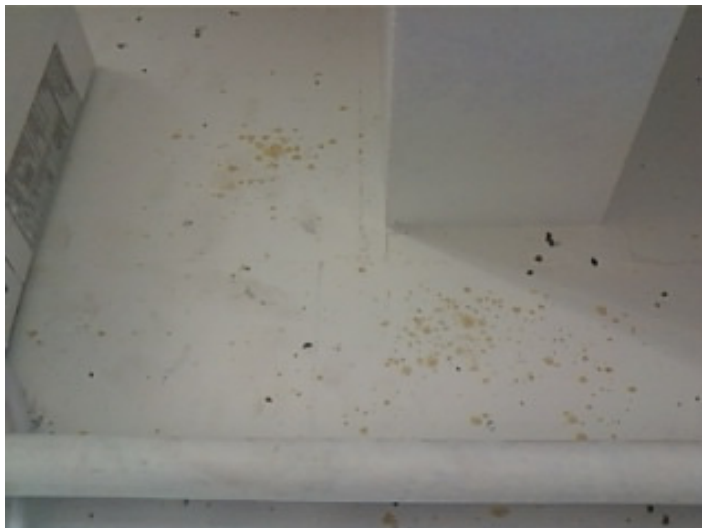
Encontramos manchas na viga, em torno do ar condicionado, provocadas pela presença de mofo proveniente da infiltração da água da chuva.

Foto 70 – Manchas na viga.

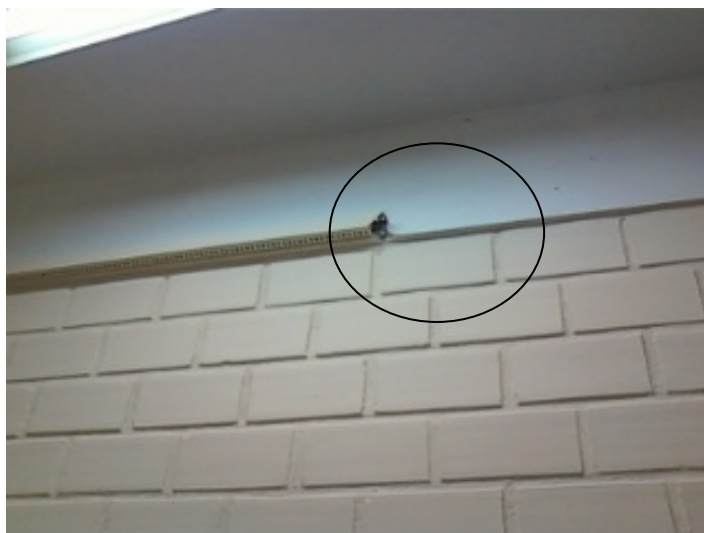
A canaleta de passagem de fios está danificada/quebrada.

Foto 71 – Calha danificada.

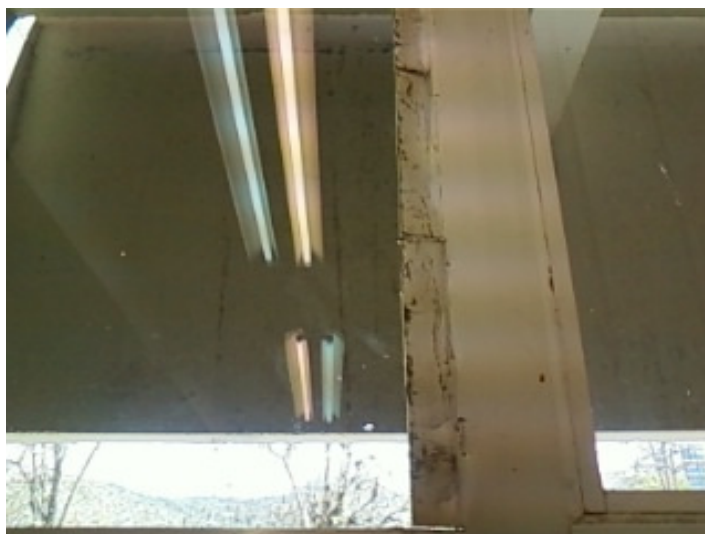
A esquadria está danificada, com pequenos furos.

Foto 72 – Esquadria danificada.

A calha da cortina deve ser retirada, o reboco nivelado e a pintura retocada.

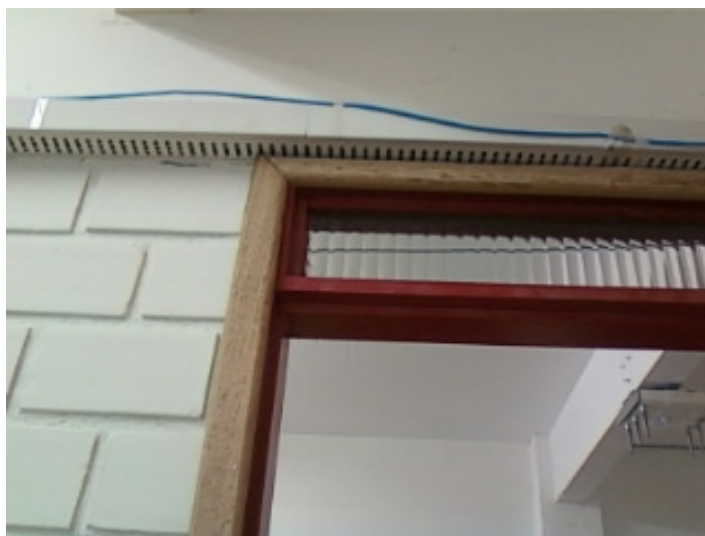
Foi recolocada esquadria em torno da porta, mas esta está sem pintura.

Foto 73 – Esquadria para pintar.

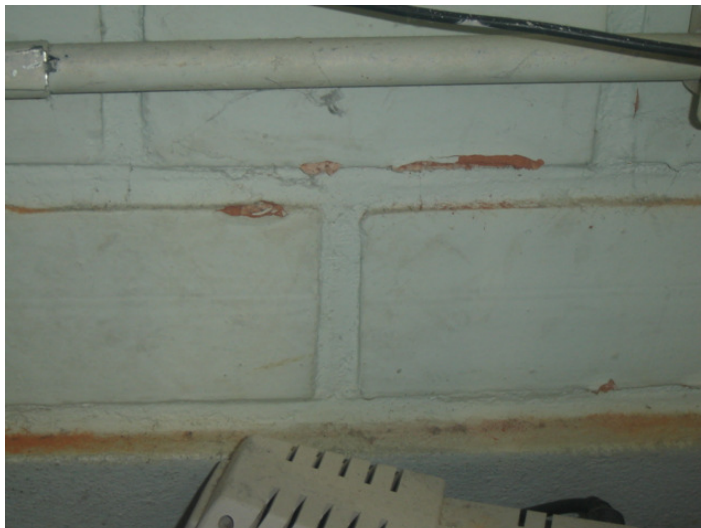
Na parede externa lateral, novamente no deparamos com o problema de infiltração (1,37m<sup>2</sup>) nos tijolos, concernente a ascensão capilar, o sal existente nesses materiais, quando carregado, causam manchas esbranquiçadas nos mesmos. Quando a água evapora, os sais ficam depositados na superfície dos tijolos.

Foto 78 – Infiltração nos tijolos.

Outra causa para esfarelamento do tijolo seria o fenômeno chamado expansão da umidade, fazendo os tijolos aumentarem seu tamanho quando úmidos.

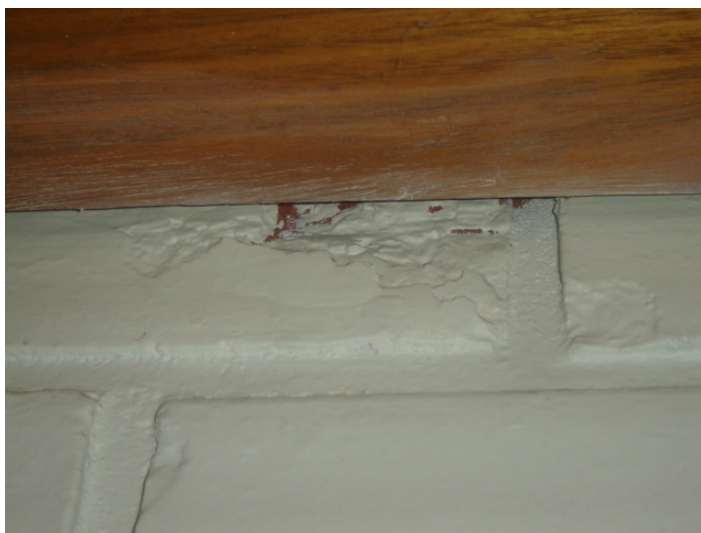
Observamos alguns tijolos quebrados e /danificados, bem como algumas marcas na alvenaria, facilmente resolvidos com massa corrida.

Foto 79 – Alvenaria danificada.

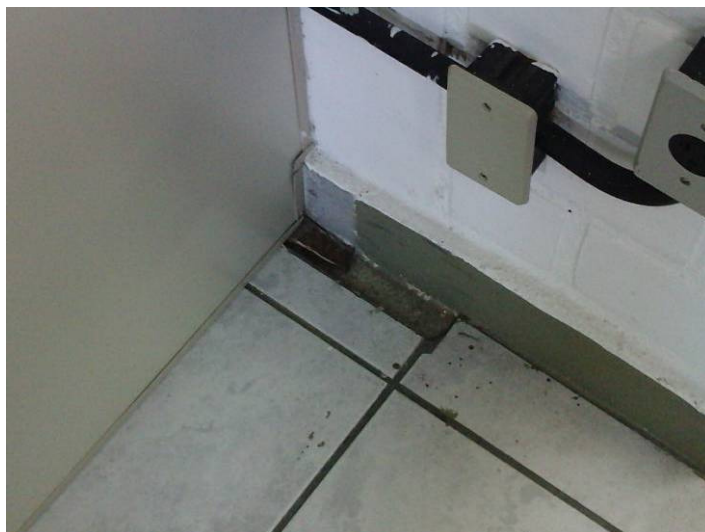
Foram observados alguns furos na parede que precisam ser cobertos com massa corrida e 1 (um) piso cerâmico quebrado próximo à divisória.

Foto 80 – Piso cerâmico quebrado.

É preciso fazer o retoque de pintura nessas áreas, assim como no peitoril da janela.

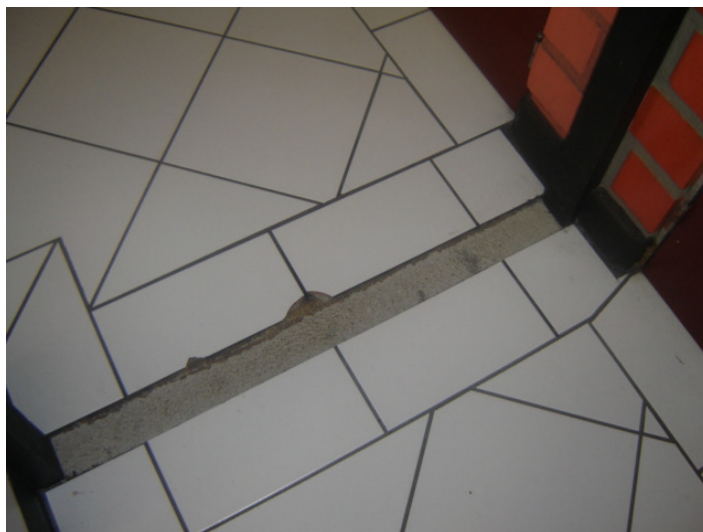
Havia uma divisória entre a sala 02 e a sala 03 que foi removida, no lugar da divisória ficou o vão do piso que precisa ser trocado.

Foto 84 – Piso cerâmico quebrado.

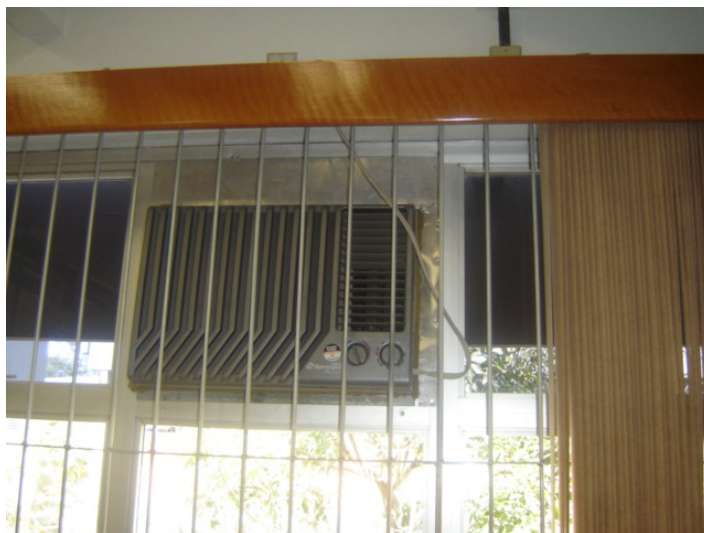
Há uma placa em volta do ar condicionado, sugere-se trocá-la por vidro para melhorar a luminosidade da sala.

Foto 86 – Placa de alumínio em torno do ar condicionado.

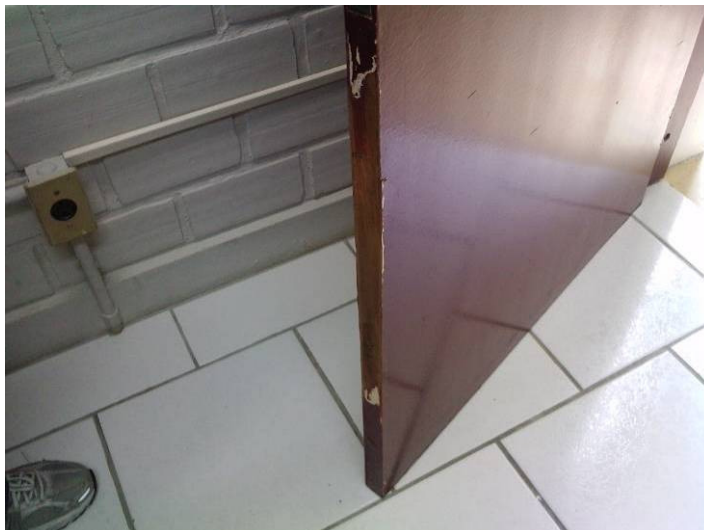
A lateral da porta carece de retoque de pintura, num total de 150 cm<sup>2</sup>.

Foto 93 – Retoque de pintura.

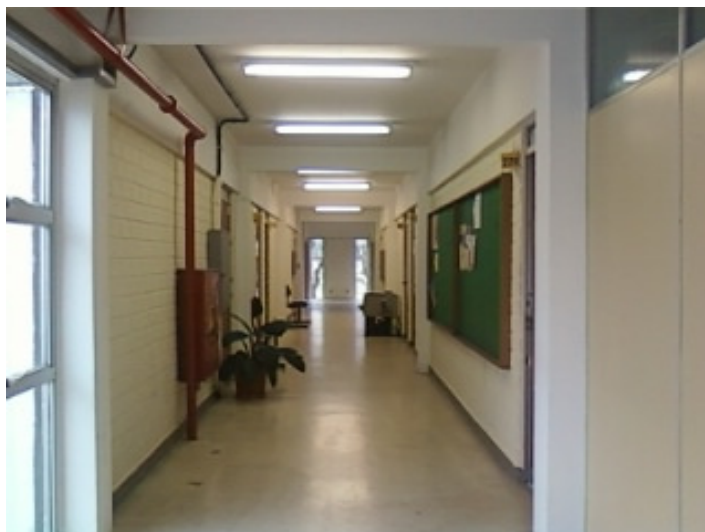
O corredor do segundo pavimento possui piso epóxi até a Secretaria de Ensino a Distância (EAD), (aproximadamente 123,2m<sup>2</sup>) diferentemente dos outros pavimentos.

Foto 94 – Piso Epóxi.
