# **Relatório de Vistoria de Patologias Prediais**

CSE – Centro Socioeconômico  
Bloco C

Florianópolis  
Outubro, 2011

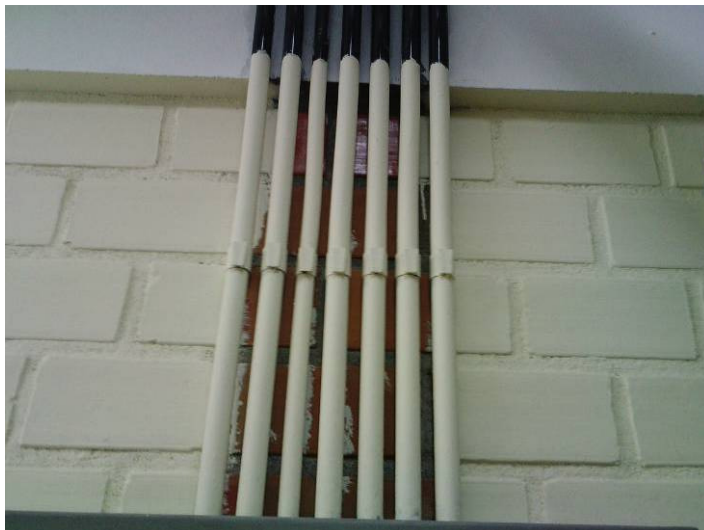
Foto 100 – Pintura para retocar.

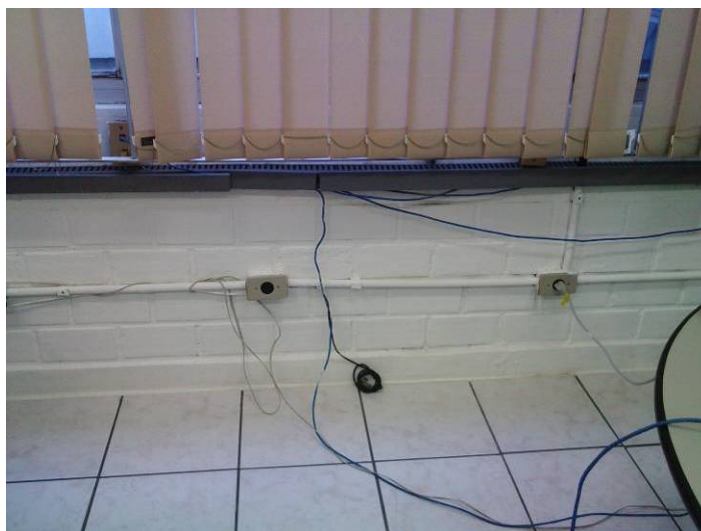
As canaletas de passagem de fio encontram-se quebradas e/ou danificadas.

Há muito fios soltos pela sala, é preciso utilizar canaletas para sanar estes problemas.

Foto 101 – Fios expostos.

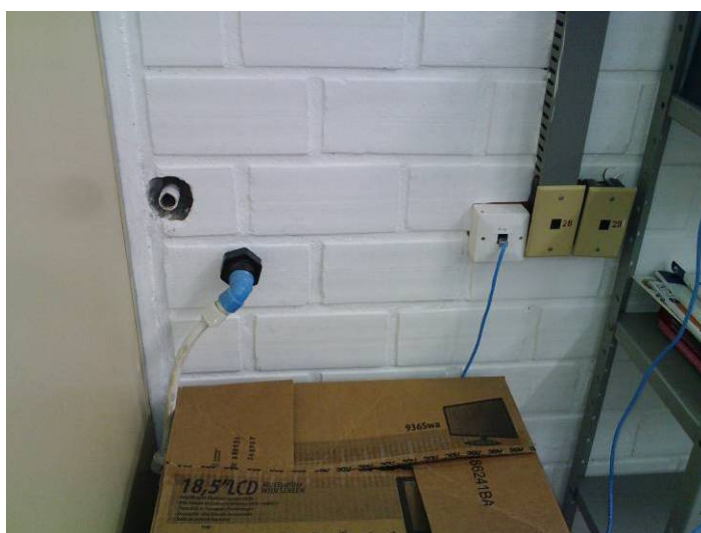
Encontramos tubulação de água sem uso e sem acabamentos.

Foto 102 – Tubulação de água.

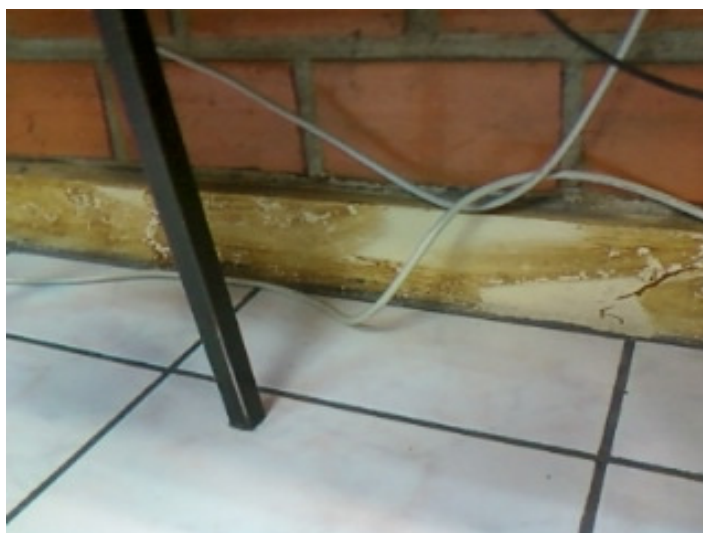
Os rodapés encontram-se manchados e sem manutenção, é necessário refazer a pintura destes.

Foto 103 – Retoque de pintura no rodapé.

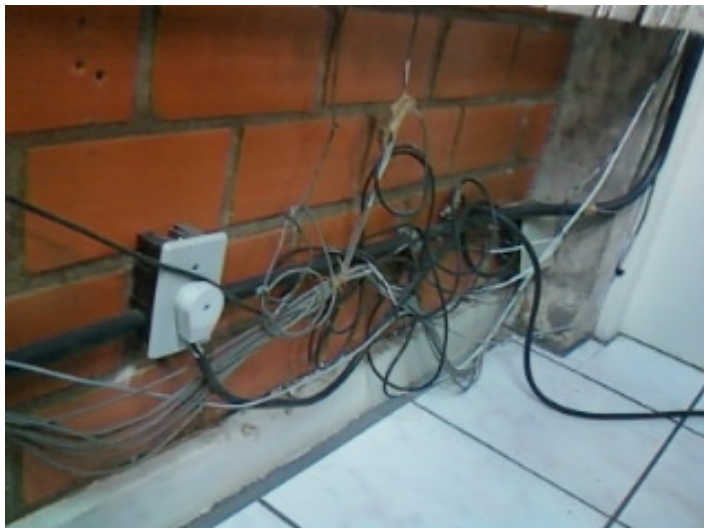
A canaleta de passagem de fios está danificada e/ou não existe, deixando muitos fios soltos e a mostra.

Foto 104 – Fios expostos.

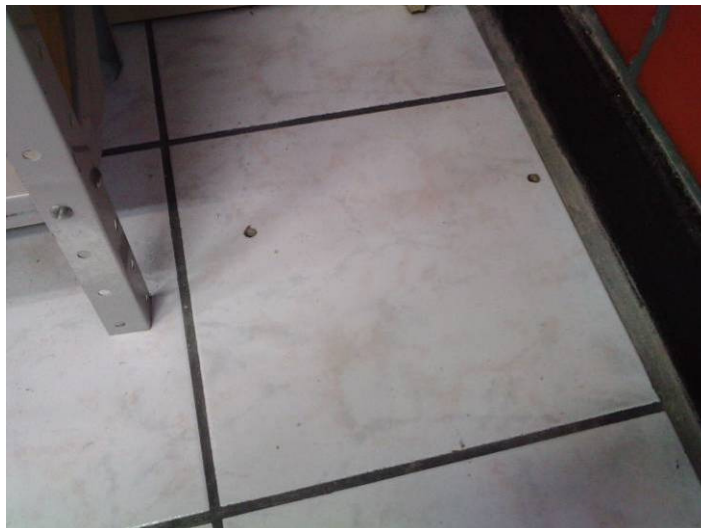
Encontramos 5 (cinco) pisos cerâmicos danificados e/ou quebrados com marcas de fixação da antiga divisória.

Foto 105 – Piso cerâmico danificado.

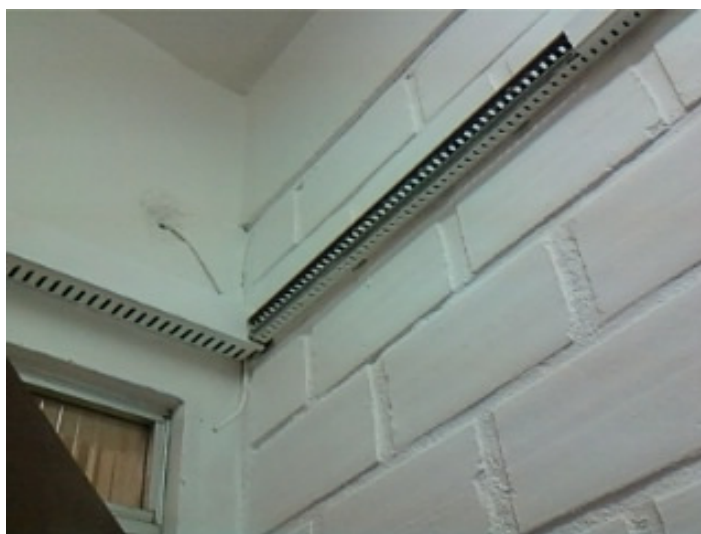
Notou-se que a canaleta está danificada e/ou quebrada.

Foto 107 – Canaleta danificada.

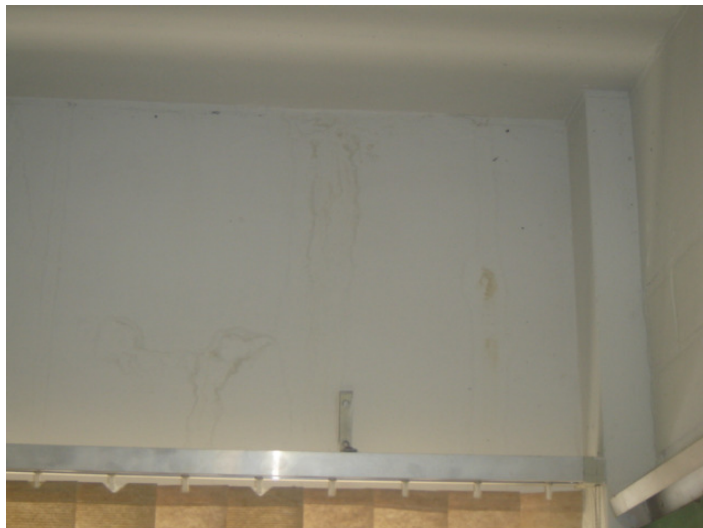
Observaram-se manchas na parede e viga ocasionadas pela infiltração provinda da água da chuva, por capilaridade descendente.

A área de infiltração tem aproximadamente 3,5m<sup>2</sup>.

Foto 108 – Infiltração.

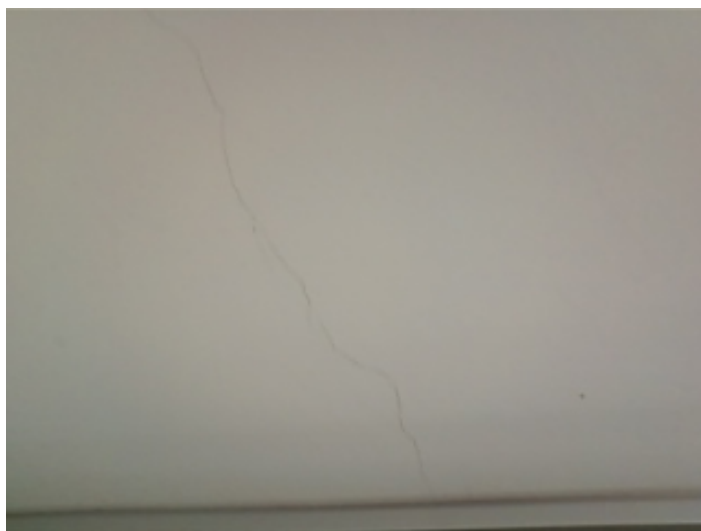
Deparamo-nos com várias fissuras na laje superior, somando 3,8m<sup>2</sup> ao todo.

Foto 112 – Fissura na laje superior.

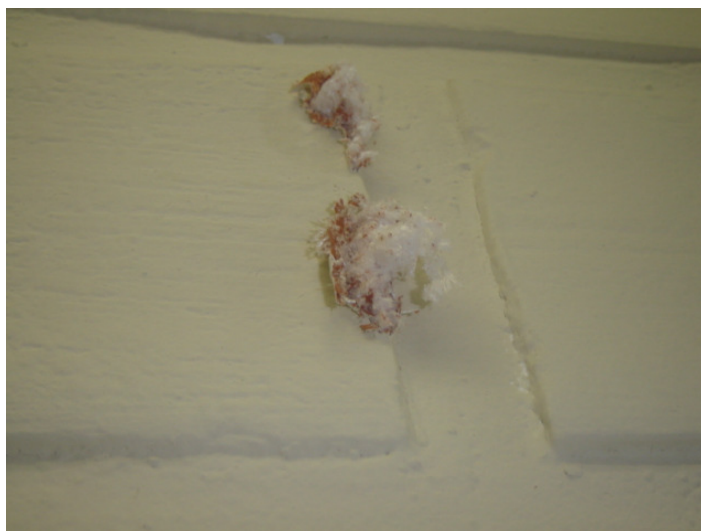
Na parede externa lateral, novamente no deparamos com o problema de infiltração (1,37m<sup>2</sup>) nos tijolos, concernente a ascensão capilar, o sal existente nesses materiais, quando carregado, causam manchas esbranquiçadas nos mesmos. Quando a água evapora, os sais ficam depositados na superfície dos tijolos.

Foto 116 – Tijolo danificado.

Outra causa para esfarelamento do tijolo seria o fenômeno chamado expansão da umidade, fazendo os tijolos aumentarem seu tamanho quando úmidos.

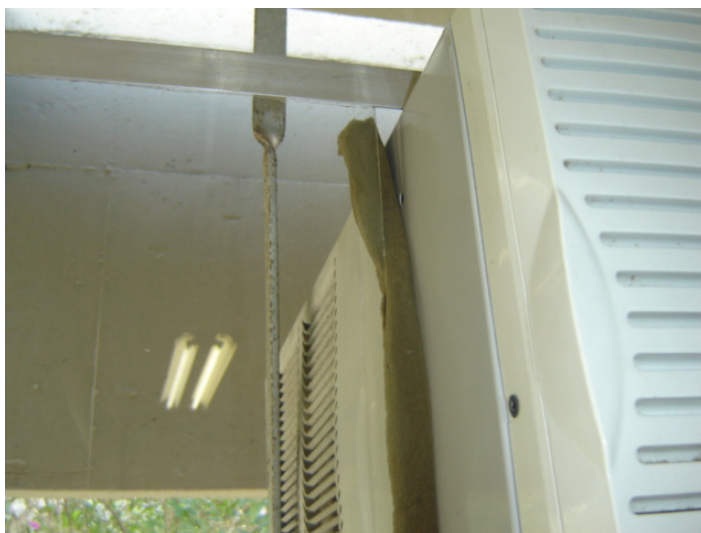
Encontramos problemas com a vedação da janela do ar condicionado, que não foi feita de maneira apropriada, portanto deve ser feita a correção e vedar a janela com silicone.

Foto 119 – Vedação da janela com espuma.

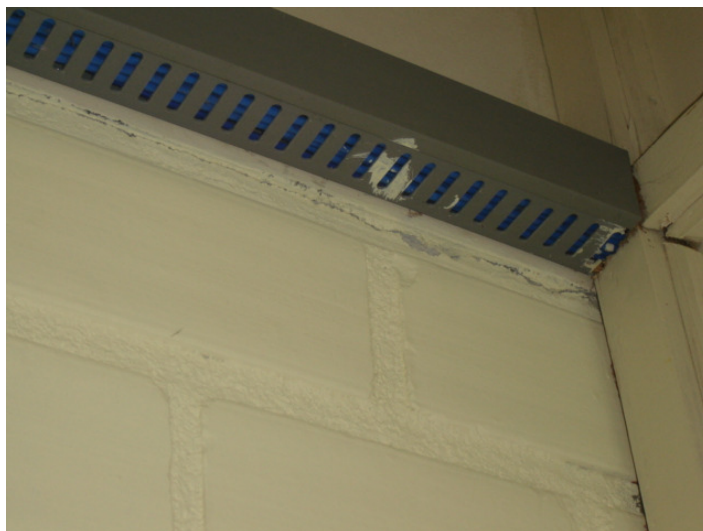
Encontramos uma fissura horizontal de aproximadamente 1,8m, e novamente marcas de bolha de ar na alvenaria, provenientes da vibração inadequada do concreto.

Foto 120 – Fissura.

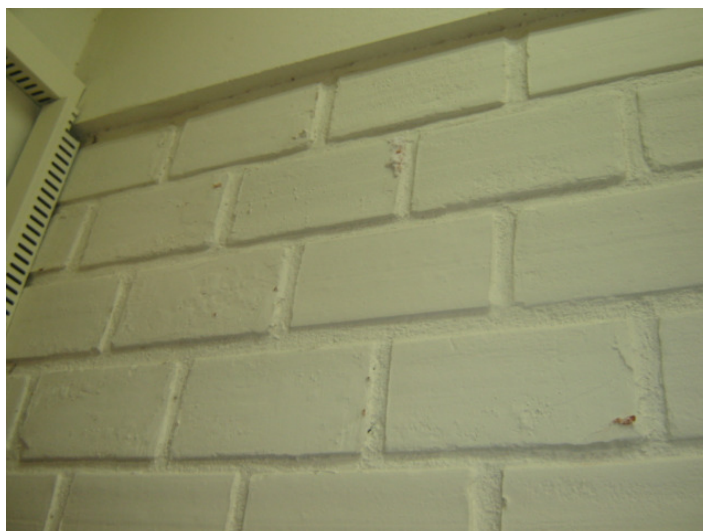
Os tijolos encontram-se esfarelados devido a um problema causado pela ascensão capilar, os existentes nesses materiais, quando carregado, causam manchas esbranquiçadas nos mesmos. Quando a água evapora, os sais ficam depositados na superfície dos tijolos.

Outra causa para esfarelamento do tijolo seria o fenômeno chamado expansão da umidade, fazendo os tijolos aumentarem seu tamanho quando úmidos.

Foto 122 – Tijolos com infiltração.

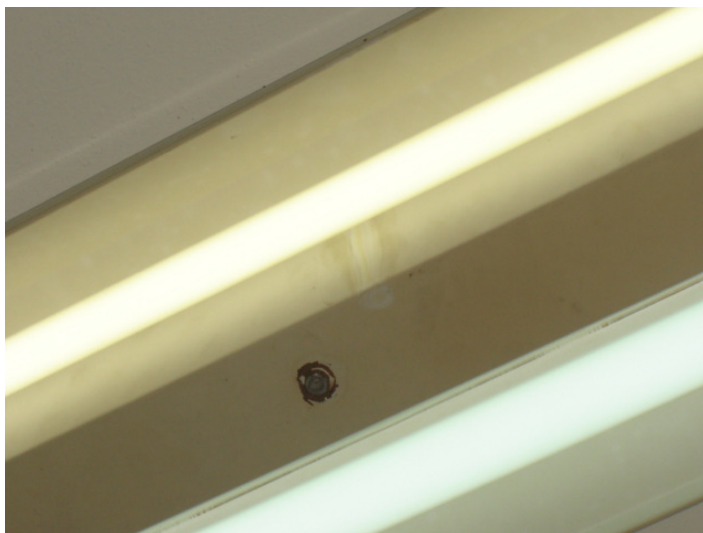
Segundo relatos dos usuários da sala, quando chove há goteiras em cima da lâmpada, causando manchas na luminária.

Foto 124 – Goteira na luminária.

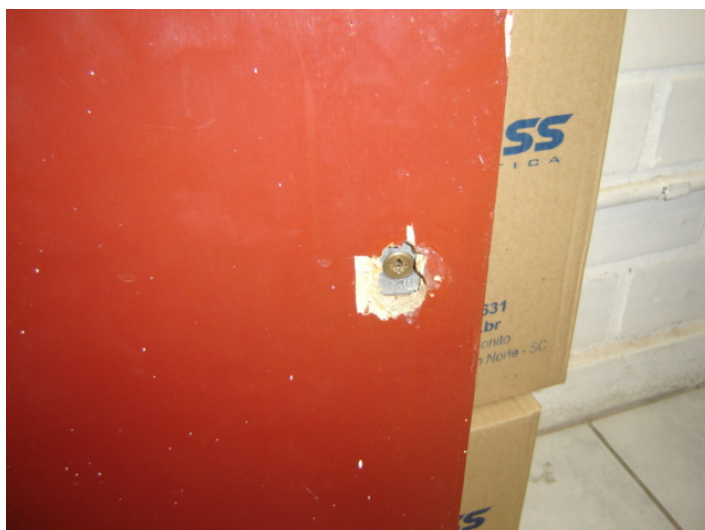
Abaixo serão relatadas as características da sala e suas patologias, mas faz-se necessário (segundo pedido dos usuários) a troca da porta que está com cupim e do vidro da bandeira (90 cm X 12 cm) que está trincado.

Foto 126 – Porta com cupim.

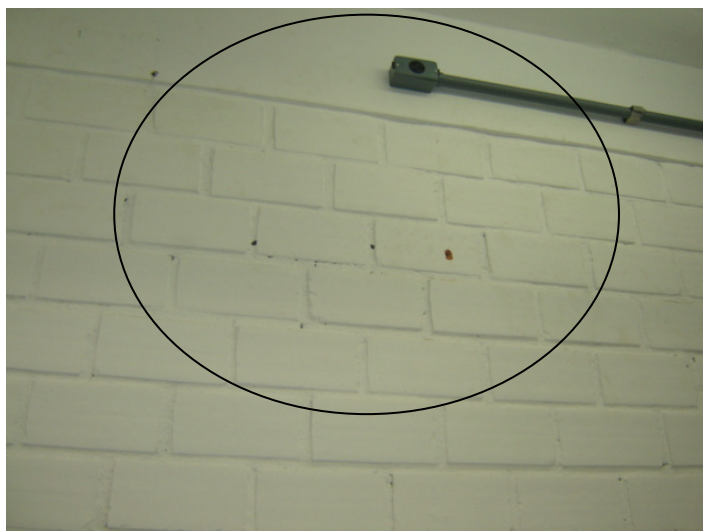
Encontramos pequenos furos na alvenaria, somando 21 furos, para fixação de objetos.

Foto 127 – Furos na alvenaria.

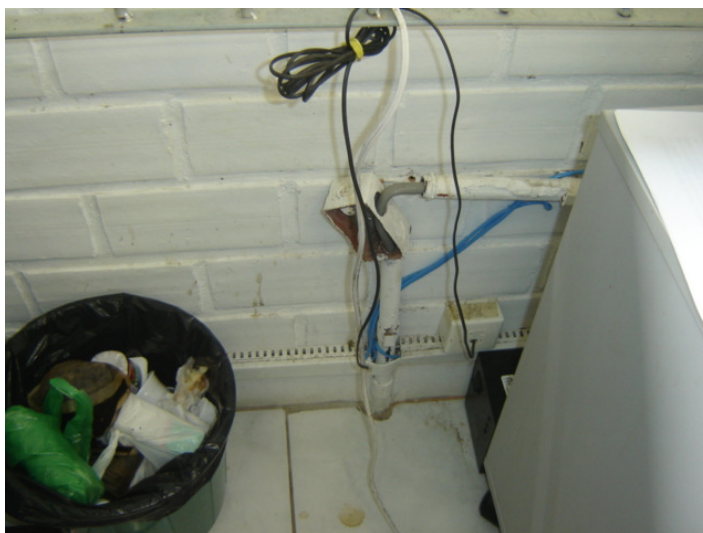
A canaleta de passagem de fios e a caixa de passagem estão danificadas, deixando muitos fios aparentes.

Foto 128 – Caixa de passagem danificada.

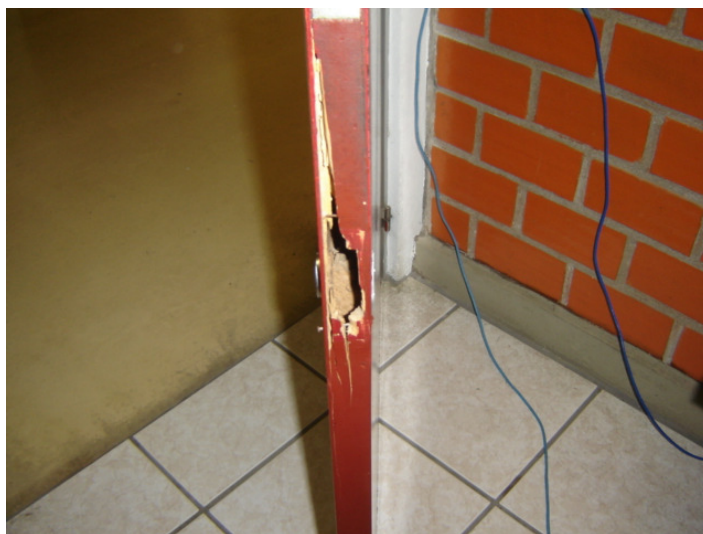
Abaixo serão relatadas as características da sala e suas patologias, a pedido dos usuários, faz-se necessário apenas (segundo pedido dos usuários) a troca da porta que está com cupim.

Foto 131 – Porta com cupim.

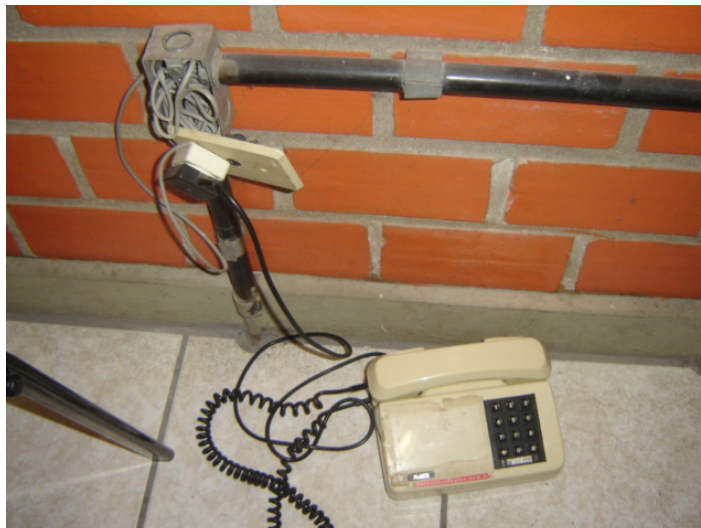
Notou-se também que a caixa de passagem está sem o espelho ou este está danificado.

Foto 132 – Caixa de passagem com espelho danificado.

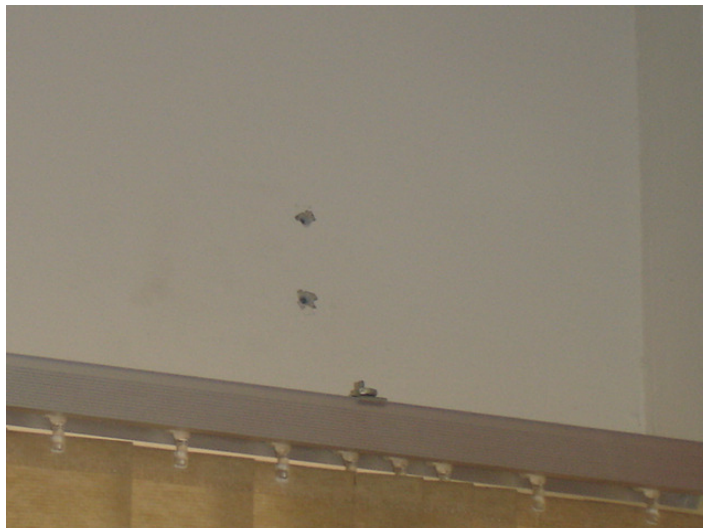
Encontramos dois furos na alvenaria acima da janela, possivelmente serviam para fixação de algum objeto.

Foto 133 – Furos na alvenaria.

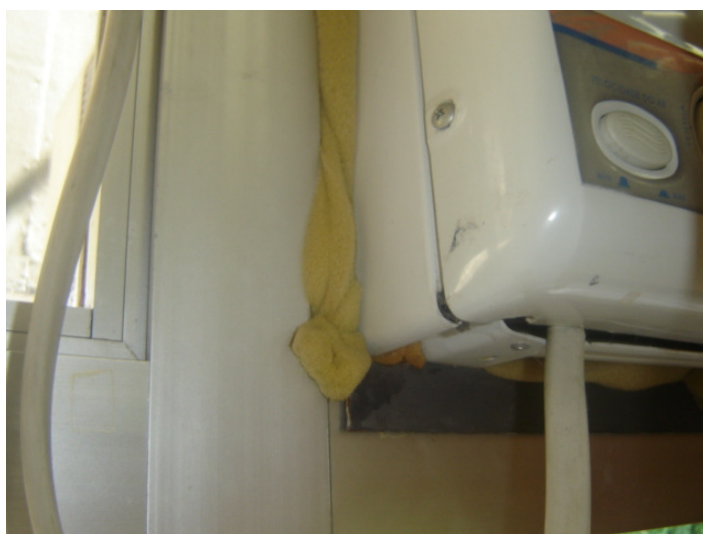
Observaram-se problemas com a vedação da janela do ar condicionado, que não foi feita de maneira apropriada, portanto deve ser feita a correção e vedar a janela com silicone.

Foto 134 – Vedação inapropriada.

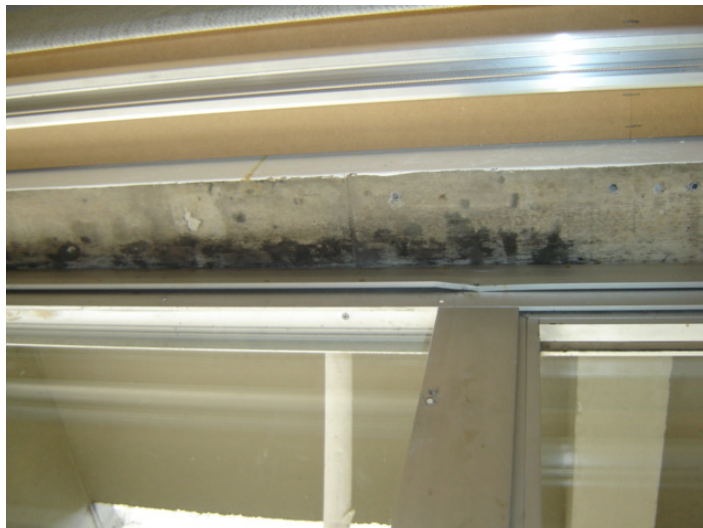
Na janela há manchas causadas pela infiltração, a solução seria vedar a janela com silicone.

Foto 135 – Infiltração.

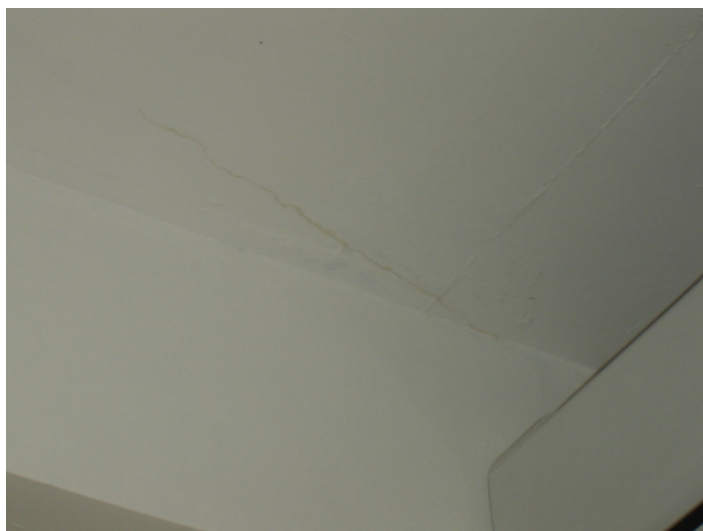
Verificou-se mancha causada pela infiltração na laje superior, de aproximadamente 60 cm, a infiltração pode ser resultado da má impermeabilização da laje de cobertura.

Foto 136 – Infiltração e fissura.

Juntamente com a infiltração, observamos fissura de 2,6m.

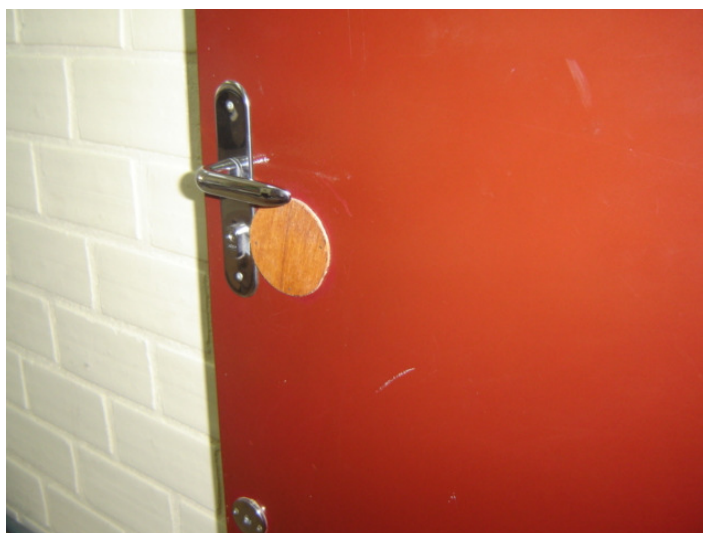
A porta da sala deve ser trocada, pois está com cupim e danificada.

Foto 137 – Porta danificada.

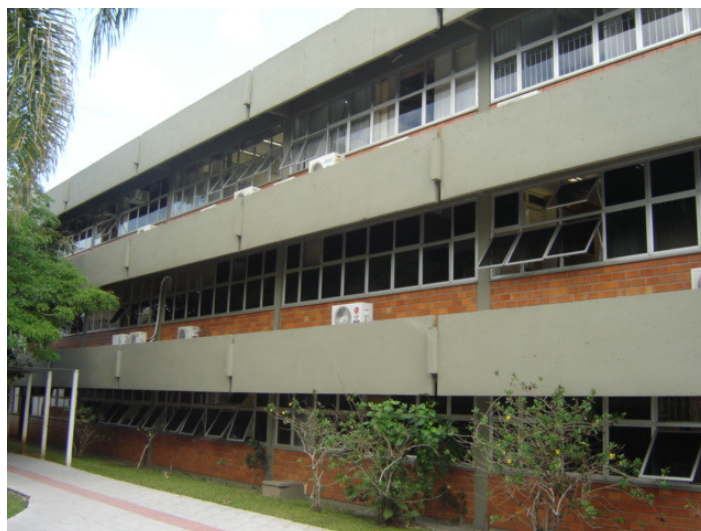
O baldrame da edificação precisa ser impermeabilizado, pois da maneira como está à infiltração passa para salas térreas, danificando a alvenaria.

A fachada recebe um grande número de “máquinas” de condicionadores de ar Split, no entanto a drenagem desses equipamentos não está sendo feita corretamente. Toda a água drenada pelos aparelhos Split, desembocam sobre a marquise, aumentando o índice de infiltração e danificando não só a própria marquise, mas infiltrando através da alvenaria, causando em todos os pavimentos, patologias típicas de último andar antes da cobertura.

Foto 140 – Fachada Sudeste.

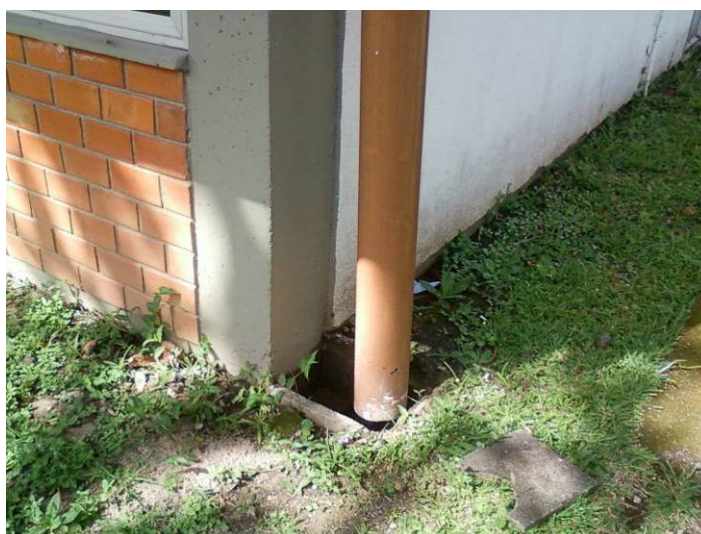
Foto 142 – Descida de água danificada na fachada nordeste.

Conforme observado, sugere-se a troca de 2 (duas) descidas de água que estão danificadas, nas fachadas nordeste e noroeste.

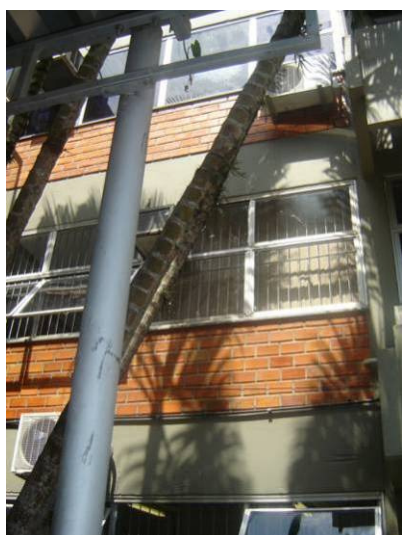
A face da fachada próxima ao jardim encontra-se mais prejudicada pela infiltração, o baldrame não foi impermeabilizado, de maneira que toda a parede interna da sala está danificada com manchas e mofo.

Nessa parte de fachada não há incidência de sol, portanto, temos uma atmosfera bastante úmida que provoca bastante descolamento do revestimento cerâmico da fachada, principalmente embaixo do ar condicionado, numa área aproximada de 0,3m<sup>2</sup>.

Fotos 148 e 149 – Fachada Norte 1.

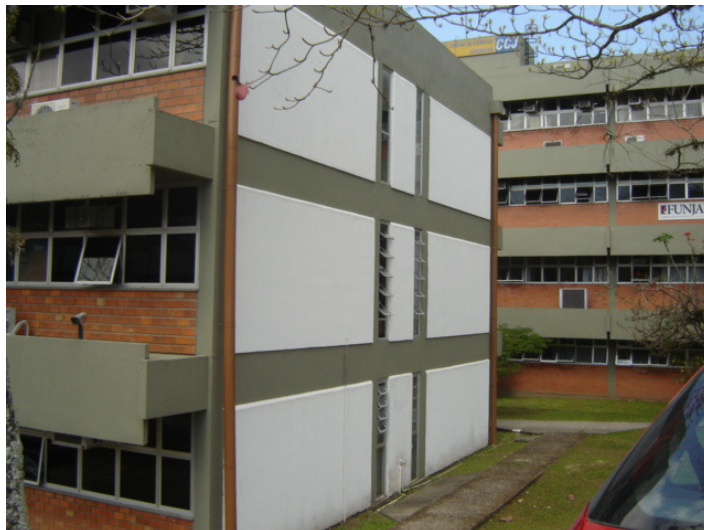
A má impermeabilização na cobertura e a falta de manutenção do telhado, visto que algumas telhas estão quebradas e permitem a penetração da água da chuva causam infiltração na fachada noroeste e por consequência, manchas na alvenaria, é preciso fazer a impermeabilização bem como refazer a pintura nesta fachada.

Além da infiltração nesta fachada, foi observado também fissuras na parte superior numa área aproximada de 2,5m<sup>2</sup>.

Foto 151 – Fachada Noroeste.

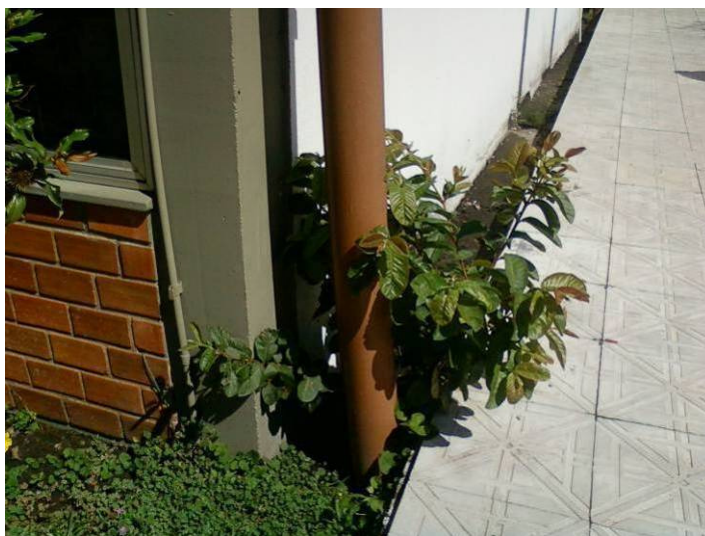
Foto 152 – Descida de água danificada na fachada noroeste.

Conforme observado, sugere-se a troca de 2 (duas) descidas de água que estão danificadas, nas fachadas nordeste e noroeste.

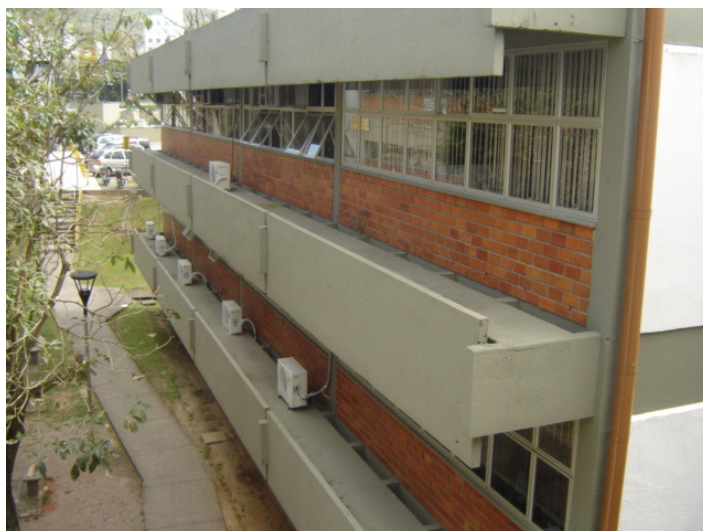
Novamente foram observadas marcas de bolha de ar nos brise soleils em função da má vibração do concreto e infiltração causada pela impermeabilização inadequada ou inexistente do baldrame.

Foto 154 – Fachada Sudoeste.

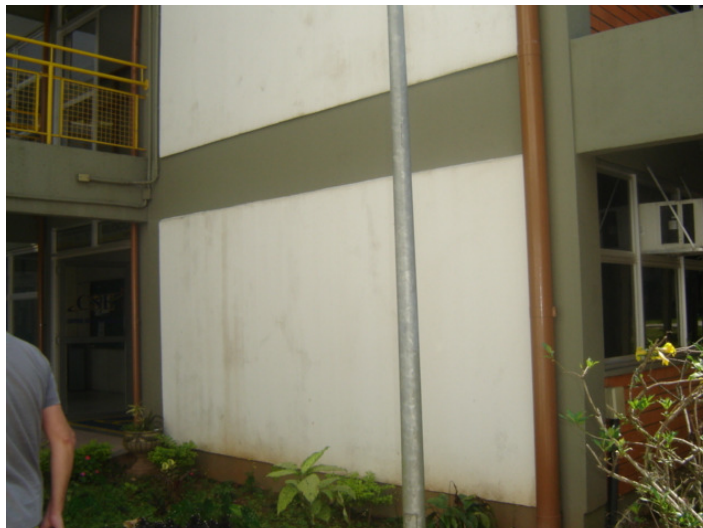
Na fachada de acesso ao bloco notamos maior concentração de infiltração na base do edifício, visto que há um jardim na face desta.

Foto 156 – Fachada Sudoeste – Ligação ao Bloco Central.

Além da presença do jardim, outro causador da infiltração é a drenagem inadequada do aparelho de ar condicionado que agrava a situação.

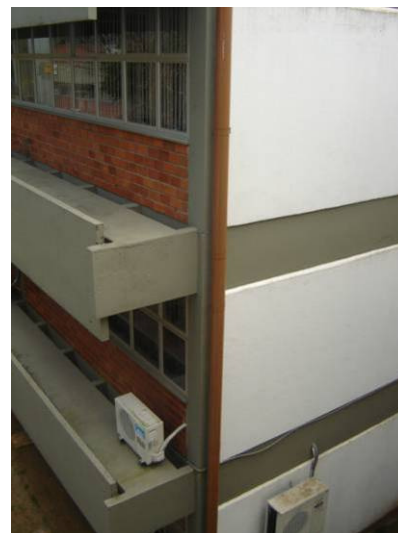
A infiltração causa manchas na parede o que significa que a pintura precisará ser refeita.

Fotos 157 e 158 – Fachada Sudoeste – Ligação ao Bloco Central.
